品質異常改善通知書

不具合整理No. 46M-09-002		
担当課	モールド生産課生産2G	
担当者		
発行日	2014年09月25日	
承認	確認	担当
浅川 14.9.26 裕規	堀江 14.9.25 太郎	竹花 14.9.25 智治

仕様番号 31 5859 036 201 829 S +
品名 5859-36 PLUG SUB ASSY (H=0.9)
ロットNo 4915NS203
対象数量 10,140
不具合内容及び確認内容

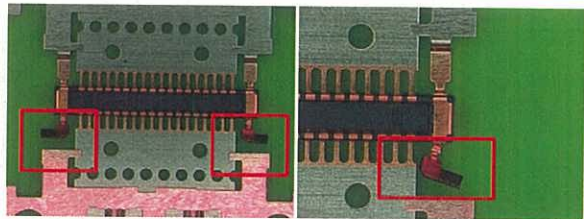
NGカット隣の製品アンカーが変形している

P-カー変形が発生。

画像機NGカット時に発生。

100%してカットしている事と、
強度の弱さに弱く発生。

発生対策と同じ
客先と調整します

対策後、4x08NS2.01-02~4x13NS2.01-07
9割5ロットにおいて同不具合無2割、有効性生
有りと考えられます。
