## 工程異常処理票

# リールシミ付着

図 番	DP3-161259-9-55
品 名	DF17-PV (4. 0A)
プレスロットNo.	2-3819

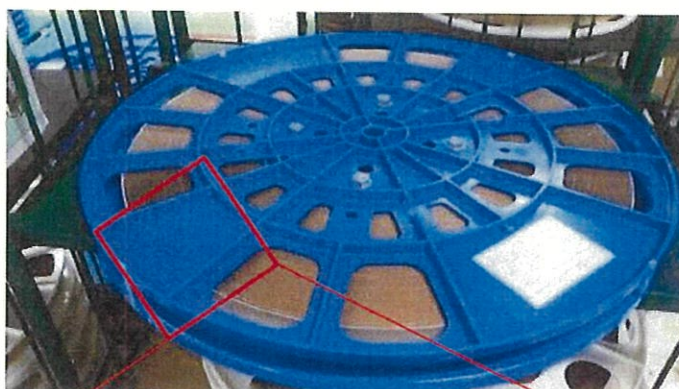
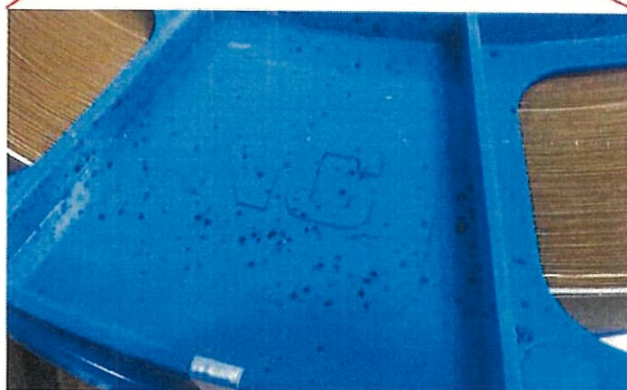
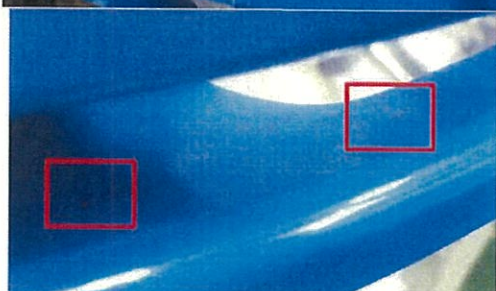
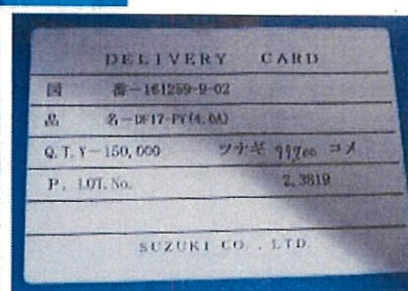
箱からリールを引き出した際に、リール全体にシミが固形化した状態での付着を確認した為、  
該当1リールのみめっき加工を保留させて頂きました。(6リール口のうち1リール)

リール外側全体(両面)、及びリール内側に付着しておりますが、層間紙には付着が確認されないことから、  
プレス母材を巻き取る以前より、シミが付着したものとされます。

該★ 当の 欄項 で目 書き は回 き答 れ部 な署 いで 場記 合入 はし 別て 紙を 添付 いた します。	★不良判定(本工程異常の責任部署を明記)	品管責任者	課長	査閲	担当
	★不良原因(略図/写真で説明が必要な場合は、別紙添付)	代 黒岩	黒岩	和田	和田
	発生は弊社工程ではございません。別紙報告書ご参照願います。	★不具合品処置			
	★対策内容(略図/写真で説明が必要な場合は、別紙添付)	・工程異常返却品の処置 [ 正常リールへ巻き直し ]			
	発生は弊社工程ではございません。別紙報告書ご参照願います。しかし 汚れ付着リールを打ち上げずに使用してしまった点は真摯に反省して おります。本事象を作業員へ周知し、今後同一案件があった際には必ず 打ち上げを行う事を徹底しました。そのようなリールがあった場合には 都度ご連絡させていただきます。	・在庫品の処置[ 要・不要 ] 対象数量: 150,000 個 処置方法: 廃棄(選別) 注)在庫処置の記録を残すこと。			
	★[標準類改訂状況](下記区分に丸囲い)	対策日[年月日]			
	★[標準類改訂状況](下記区分に丸囲い)	周知徹底: 2018年8月30日			
	★[標準類改訂状況](下記区分に丸囲い)	★[標準類改訂状況](下記区分に丸囲い)			
	★[標準類改訂状況](下記区分に丸囲い)	★[標準類改訂状況](下記区分に丸囲い)			
	★[標準類改訂状況](下記区分に丸囲い)	★[標準類改訂状況](下記区分に丸囲い)
