品質異常改善通知書

不具合整理No. 43F-11-008

図番 415CLE-228-50F
品名 CAMERA MODULE CONTACT
ロットNo 11.11.07.S1C0002-0007
対象数量 3,000,000
クレーム内容及び確認内容
めっき未着 (SMT部)
Auの箇所Niが見えている。

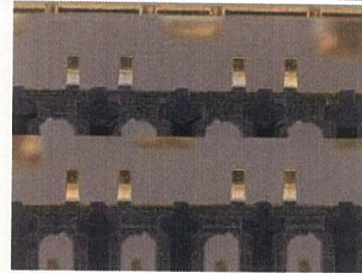
写真・図

生産中に治具が歪みエリアがバラついた。

めっき液の熱により生産中に治具が歪んだ。

塩ビ(PVC)製の為熱膨張による影響が出た。

画像装置で検出できなかった。

SMT部に曲げがありカメラで認識できなかった。

側面から照明を当てている為平坦な部分しか認識できなかった。

・Auジグの材質をPVC→PPSへ変更し。
①画像装置で認識出来る様Au
エリアを系止部より広げ系止部にAuが
有る事でSMT部のAu付着を1歩増し。

社内めっき用照合サンプルを活用
し予防処置を実施します。
