品質情報(是正依頼書)

発行No: I-171120-001

品名 APB-RAAAA3 タブ端子	数量 89,900	発行元 株式会社ユウワ 第3品質管理課	作成 佐藤	確認 上野	承認 上野
図番・品番 C-110501	発生率	(スケッチ・写真) 別紙添付写真参照願います。			
ロットNo プレスLOT. No.; 17. 10. 28. 1. K. 0144 めっきLOT. No.; 17 Y 0030004

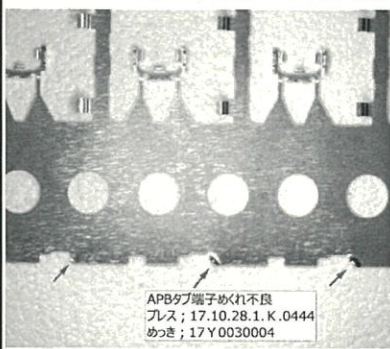
不具合事象 : 外側キャリア部にメクレ発生					
判定 <input type="checkbox"/> 良品 <input checked="" type="checkbox"/> 不良品 <input type="checkbox"/> 廃棄 <input type="checkbox"/> 選別 <input type="checkbox"/> 手直し <input type="checkbox"/> 特採 <input type="checkbox"/> そのまま使用可 <input checked="" type="checkbox"/> 返却 欠陥度: 致命					
処置 ① 11/20成形工程にて、3,000/89,900pin使用中に発見 ② 発生リール、サンプルは東新工業(株) 横浜品質管理課 瀧澤良太様 宛 11/20発送済み

不具合原因 1: 発生 Auめっき後の液きりエアノズルが製品上側キャリアに接触し、サイドカット部に引っかかった事で変形(キャリア部めくれ)が発生しました。 再現検証を行った結果、Auめっき後のエアノズルと製品が接触した際に、同モードの変形が発生しました。エアノズルはネジで位置を固定する機構となっており、ネジの緩みによりエアノズルの位置が下がった事で製品と接触したと考えます。これまで、ネジの緩みについて確認する取り決めがありませんでした。リールの途中から変形(めくれ)が無くなった要因として、エアノズルの位置が製品との接触によりずれたと判断します。 また、画像検査装置でキャリア部を捉える事ができない為、キャリア部を確認する事ができませんでした。		対策 a) 発生 エアノズルのネジ止め部が緩まない様に改善を行います。 ネジ止めの方法について、緩みによりエアノズル位置が変動しない方法を検討します。(12/1までに検討) 12/4以降のライン整備時に実装を致します。 ネジの緩みを確認する取り決めがありませんでしたので、良品条件、判断基準を明確にして手順書を作成致します。(12/8まで) それまでの間、取り急ぎ指示書にて周知を行います。 c) 在庫の処置(あれば) <input type="checkbox"/> 選別 <input type="checkbox"/> 手直し <input checked="" type="checkbox"/> その他 d) 標準類改定有無 <input type="checkbox"/> QC工程図 <input type="checkbox"/> 検査標準 <input checked="" type="checkbox"/> 作業標準(手順書) 改善後の初回ロット プレスロットNo.17.11.14.1.L-0051(出荷済) 受領/確認 サイン又は印		
受領日	仕入先作成	QA	確認	承認
2017/11/24	東新工業(株)	瀧澤	瀧澤	山崎
