(株) 鈴木 記入	東新工業(株) 殿		発行日: 2017年02月08日							
			整理No: 48F-01-011							
	<b>協力工場 不良品連絡書</b>									
	再発防止のため対策を記入の上、指定回答日までに原本を提出して下さい。		<table border="1"> <tr> <th>承認</th> <th>調査</th> <th>担当</th> </tr> <tr> <td>佐竹 17.2.09 由浩</td> <td>和田 17.2.8 哲夫</td> <td>高屋 17.2.09 一磨</td> </tr> </table>		承認	調査	担当	佐竹 17.2.09 由浩	和田 17.2.8 哲夫	高屋 17.2.09 一磨
	承認	調査	担当							
佐竹 17.2.09 由浩	和田 17.2.8 哲夫	高屋 17.2.09 一磨								
指定回答日: 2017年02月15日										
	仕様番号 415CFX-009-52F*	不良内容 コンタクト倒れ コンタクトが途中からハウジングに入らず、座屈する。  								
	品名 2Pレセプタクルコンタクト(ノッチナシ)									
	金型番号 P5375									
	ロットNo 16.11.09.S.1.U.0031/0032									
	連絡受理日 2017/01/26									
	対象数量 79,200個									
(株) 鈴木 記入	1. 確認内容		返却品の処置 (数量明記)

2017 年 2 月 13 日

東新工業株式会社  
品質管理課 杉本

#### 2p レボテクトルコンタクト(ノッチ付) 415CFX-009-52F 端子変形 調査報告

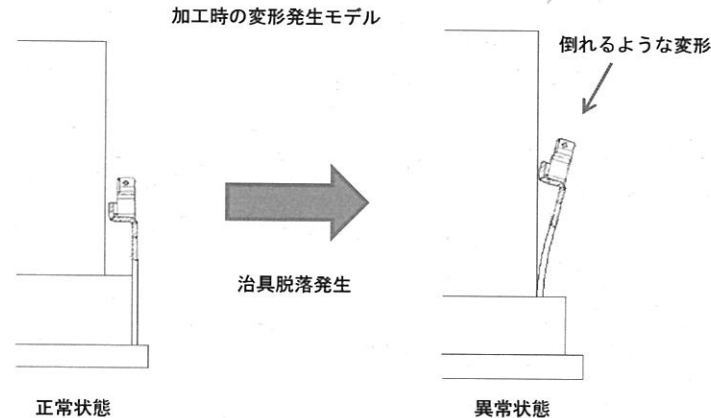
- ・ターンロール治具：ターンロール治具は製品の凸部が接触するところについては、予め段差を付けて、凸部が接触しないようにしています。下図のように治具から製品が乗り上げると、ご指摘のありましたような変形が発生する可能性があります。その場合、製品を適正な位置に戻さない限り、変形が発生し続けます。

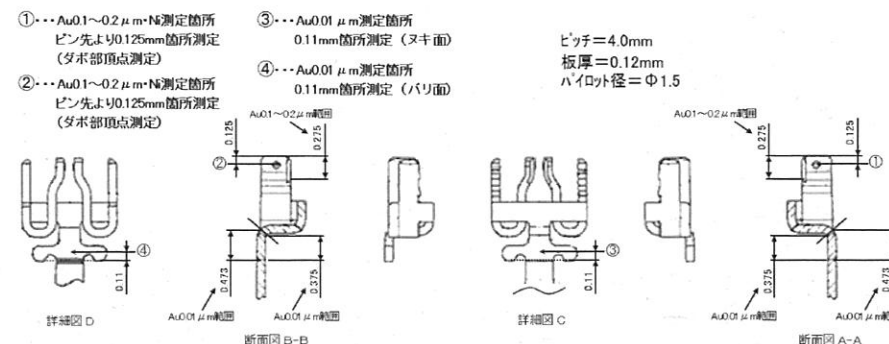
## 測定ポイント

・ご返却頂きました、不具合サンプルを確認したところ、変形はキャリア根元から変形しており、ヌキ面からバリ面に倒れるように変形していました。変形した端子に当り痕は確認されませんでした。

・変形した端子の Au 膜厚を測定しましたが、正常品との差異はありませんでした。

仕様：Au0.1~0.2 μm × (0.275mm+0.275mm)+Au0.01 μm × (0.375mm+0.475mm) / Ni2.0~4.0 μm

ロットNo.	①		②		③	
	Au	Ni	Au	Ni	Au	Au
正常品	0.131	2.94	0.146	3.08	0.064	0.176
0031	0.129	2.89	0.142	2.99	0.066	0.169
0032	0.124	2.94	0.131	2.98	0.057	0.176
0034	0.134	3.06	0.148	3.11	0.064	0.170

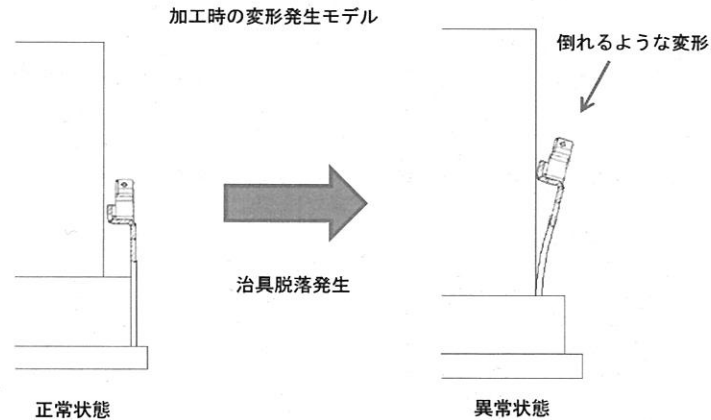
- ・ターンロール治具：ターンロール治具は製品の凸部が接触するところについては、予め段差を付けて、凸部が接触しないようにしています。下図のように治具から製品が乗り上げると、ご指摘のありましたような変形が発生する可能性があります。その場合、製品を適正な位置に戻さない限り、変形が発生し続けます。

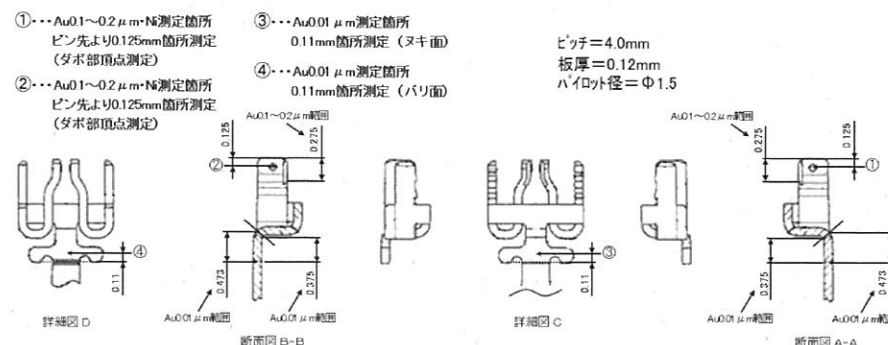
## 測定ポイント

- ・ご返却頂きました、不具合サンプルを確認したところ、変形はキャリア根元から変形しており、ヌキ面からバリ面に倒れるように変形していました。変形した端子に当り痕は確認されませんでした。
- ・変形した端子の Au 膜厚を測定しましたが、正常品との差異はありませんでした。

仕様：Au0.1~0.2 μm × (0.275mm+0.275mm)+Au0.01 μm × (0.375mm+0.475mm) / Ni2.0~4.0 μm

ロットNo.	①		②		③	
	Au	Ni	Au	Ni	Au	Au
正常品	0.131	2.94	0.146	3.08	0.064	0.176
0031	0.129	2.89	0.142	2.99	0.066	0.169
0032	0.124	2.94	0.131	2.98	0.057	0.176
0034	0.134	3.06	0.148	3.11	0.064	0.170
