品質異常改善通知書

不具合整理No. 44F-04-007

仕様番号 PMMR8731-14P
品名 F TYPE C-Rタン
ロットNo 13.03.08.10.0006
対象数量 64,000
不具合内容及び確認内容

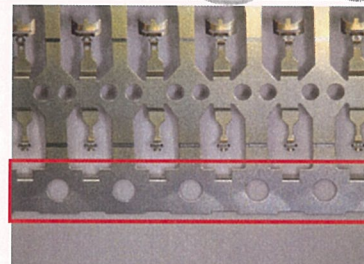
写真・図

キャリア部の変形発生。

キャリア部の変形発生

変形発生

ストリッパ穴の痕が付いてしまった。

定期研削後加工油を塗っており、油が生産前をまよびてしまふ。

ローラの初めから発生し、途中で急激に

発見できず流出。

ダイアレートに油ニゲの為の薄加工を実施。

発生対策は全型での対策実施し、
発生元を完了時。
対策は全数検査実施し、ローラ問題おこらない。

注意して外観検査
していきます。
