## 品質異常改善通知書

不具合整理No. 46F-02-005		
担当課	生産一課 1 G	
担当者		
発行日	2015年02月09日	
承認	確認	担当
近藤 15.2.09 広司		近藤 15.2.09 広司

仕様番号 8230-5244  
品名 T2A 090 TERMINAL  
ロットNo 150205 D9540113-1~116\$2  
対象数量 374,000  
不具合内容及び確認内容

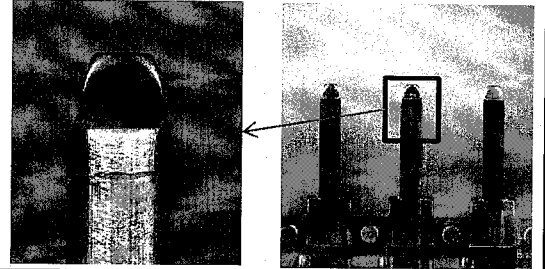
打痕  
サンプルNO. 114. 3に1ピン発生

バラーのローが汚れていた。

バラー掃除をする必要がある時、他の事やっていた。  
できなかった。

サンプルで見ればよからずが発見できた。

上記のバレル1ピンのみの発生。

前回、前回のロットが製品状態で保留されていた。

外觀時の切替作業のやり方、時間を掛けた。

注意が足りず、ピン見落していた。

バラーの掃除を11-12 生産する間に

1回以上行う事を徹底する。

外觀確認の時製品をしっかりと注視して  
外觀不良を発見できるようにする。

外觀時、1点の気を取り除く事なく、

全体を見ながらの変化に注視していく様にする。
