協 力 工 場 不 良 品 連 絡 書	JX金属プレジジョンテクノロジー(株) 殿		発行日: 2014年10月16日	
			整理No: 46F-10-010	
	協力工場 不良品連絡書			
	再発防止のため対策を記入の上、指定回答日までに原本を提出して下さい。			
	指定回答日: 2014年10月23日		承認 近藤 14.10/16	調査 近藤 14.10/16
	仕様番号 503449-1209		不良内容 ランダムに端子変形有り (リールNO.3と5で方向が異なっています)	
	品名 HI-FIX COAXIAL HARNESS FOR 1.2GHZ SIGNAL

株式会社鈴木 御中		14-10-01	P1
		管理番号: 46F-10-010	
JX金属プレジジョンテクノロジー-補館林工場			
件名: 503449-1209 端子変形の件について			
首題の件についてご報告いたします。よろしくご検討の程をお願い申し上げます。			
図番	503449-1209		
品名	HI-FIX 1.2GHZ SIGNAL		
仕様	Ni2.5-4.0 μm+PdNi0.3-0.4 μm(4.34mm)+Au0.25-0.45 μm(4.34mm)+AuF0.05 μmUP(2.28mm)+S3		
数量	2RL対象		
めっきロットNo.	40804ZQ 100914-005D1-003, 005		
プレスロットNo.	14.07.31.1-3, 5		
I 状況	2014年10月1日に対象製品において、端子変形が発生しているとの指摘があり、調査依頼を受けました。めっきロットNo. 100914-005D1-003, 005にて発見され、使用保留となっております。また、めっきロットNo. 100914-005D1-001, 002, 004につきましては変形の発生は確認されなかったため、使用済となります。		
II 調査	<p>1 生産履歴の確認結果 (別紙1)</p> <p>(1) 2014年9月10日に3DラインNo.1条でめっき加工しておりました。</p> <p>(2) 連続で5RL生産した内の3番目及び5番目の2RLに相当しておりました。</p> <p>(3) 生産履歴を確認した結果、異常履歴はありませんでした。</p> <p>(4) 生産変化点を確認した結果、生産に変化点はありませんでした。</p> <p>2 保管サンプルの確認結果 (別紙2)</p> <p>(1) 保管サンプルを確認した結果、ダレ面を手前、端子を上側に置いた時、めっき進行方向は左側でした。</p> <p>(2) 保管サンプルは破壊済であり、変形の有無は確認できませんでした。</p> <p>3 変形サンプルの確認結果 (別紙3)</p> <p>(1) 変形方向の確認

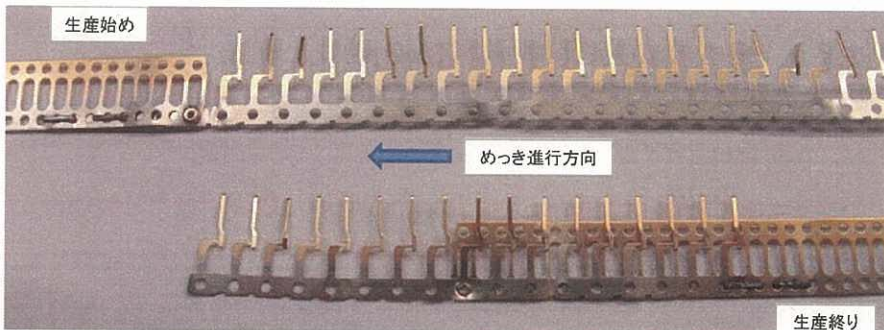
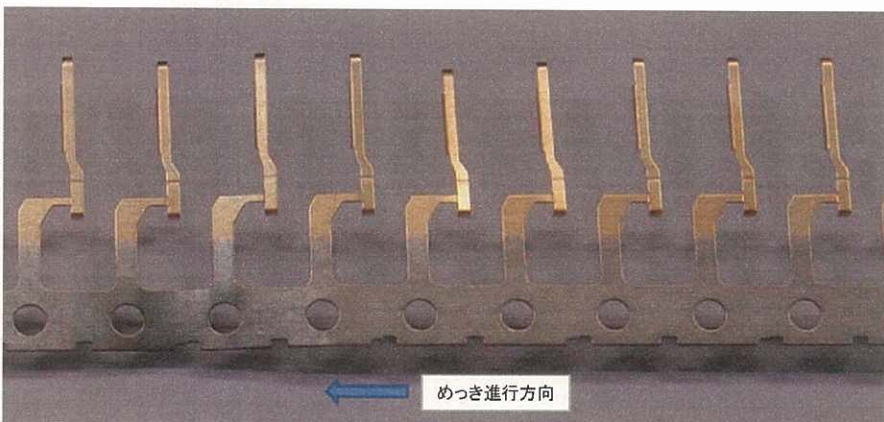
保管サンプルの確認結果

めっき進行方向

ダレ面を手前、端子を上側に置いた時、
めっき進行方向は左側でした

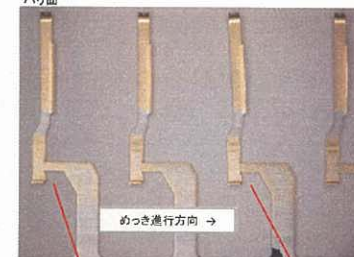
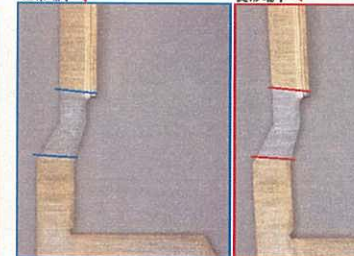
めっきロット№.100914-005D1-003
ダレ面

変形端子 正常端子

バリ面

正常端子 変形端子

めっきロット№.100914-005D1-003は、めっき進行方向とは逆方向に倒れていたため、めっき加工時に発生した変形でした。
めっきロット№.100914-005D1-005は、めっき進行方向側に倒れていたため、めっき加工時に発生する変形とは逆でした。

変形端子の金めっきエリアを確認した結果、正常端子の金めっきエリアと同様な傾きでした。
端子が変形してから金めっき加工したものでした。
めっき工程前に発生した変形となります。

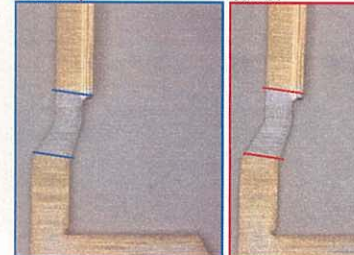
めっきロット№.100914-005D1-005
ダレ面

正常端子 変形端子

変形方向

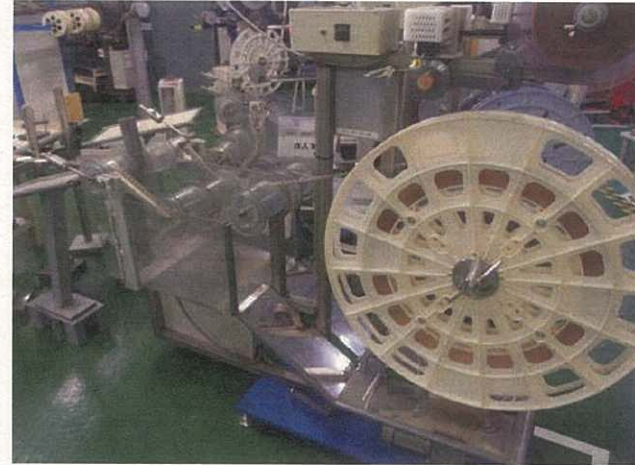
縦型送り出し機 ダンサーローラー式

縦型の送り出し機はリールを左右にセットする

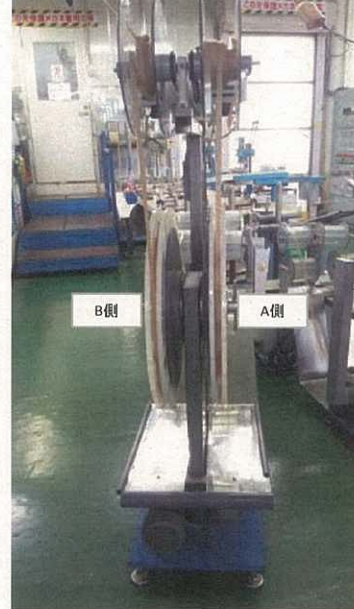
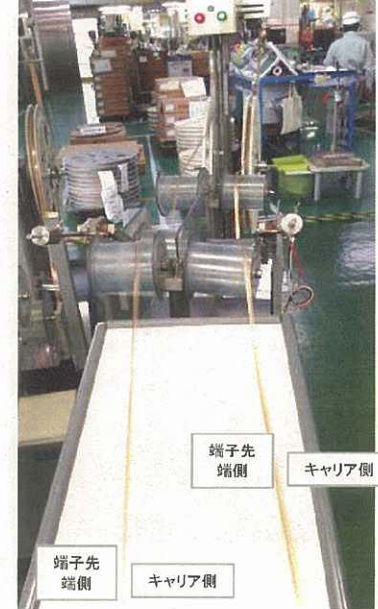
14-10-01	P2
<p>(2) めっき後画像検査機の標準を確認した結果、設定標準はありましたが、めっきエリアを監視する設定であり、今回の端子変形を検出できる設定ではありませんでした。</p> <p>4 送り出し工程の確認結果 (別紙5)</p> <p>(1) ダンサーローラー式の縦型送り出し機は、左右に交互にリールをセットします。 送り出される製品の搬送位置が、左右で異なっていました。</p> <p>5 聞き取り調査結果 (別紙6)</p> <p>(1) ダンサーローラーのテンションは重りの固定位置で決めておりますが、テンションが重くなる方へ固定位置を変化させた可能性があるとの情報が得られました。 ダンサーローラーの上下の動きが大きかったので調整を入れたとの事でした。</p> <p>(2) 製品に凸部形状がある製品をローラーで案内した時、先端へ移動するとの情報も得られました。</p> <p>6 推定要因</p> <p>(1) ダンサーローラーテンションが重くなった時、アキュームローラーで製品が端子先端側に移動し、端子先端がローラーの縁に接触したことで本不具合に至ったと考えられます。</p> <p>(2) 奇数RLでの発生であることから、送り出し機のA側にセットしたリールで発生したと考えられます。</p> <p>7 再現試験 (別紙7)</p> <p>(1) ダンサーローラーテンション</p> <p>送り出し機ダンサーローラーのテンションを変化させた時に製品が案内ローラーを通る位置がどうかを試験致しました。 ダンサーローラーのテンションを変化させると、製品が案内ローラーを通る位置が異なりました。 ダンサーローラーのテンションが重い程、製品が案内ローラーで端子先端側を通り、軽い程、キャリア側を通る事を確認致しました。</p> <p>1 ダンサーローラーテンションが重かった事、送り出しリールセット位置により、製品が案内ローラーで端子先端側を通る条件となってしまうため、端子先端が案内ローラーの縁に接触し、変形に至ったものであることが判明致しました。</p> <p>2 ダンサーローラーテンションが通常でも、製品が案内ローラーの中央から端子先端側を通ることを確認致しましたので、無テンション式の送り出し機に改善するのが良い対応策と考えます。</p> <p>3 また、左右で引き出し位置が異なっていると、製品の通る位置が異なりますので、引き出し位置が同一である機種の送り出し機に改善するのが良い対応策と考えます。</p>

左右で搬送位置が異なっておりまして

3. 発生防止対策 製品無テンションで製品の引き出し位置が変わらない送り出し機である「横型送り出し機センサー式」に変更致します。 実施日: 次回生産時に検証し標準カード改訂致します。		5. 流出防止対策 端子変形が検出可能な画像検査機設定を標準と致します。 (画像処理設定標準カード作成致します。) 実施日: 次回生産時に品証・検査立会いのもと、変形検出可能な設定とし、標準カードに落とし込みます。		
在庫品仕掛品の確認 在庫品 仕掛品 素材在庫あり 仕掛品なし		回答日: 2014年10月30日		
標準類改訂 (有)・無 (フープ鍍金作業標準カード/画像処理設定標準カード)		承認 調査 作成

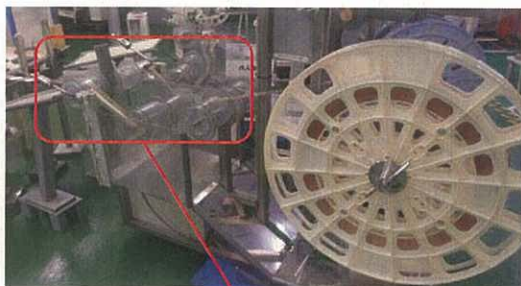
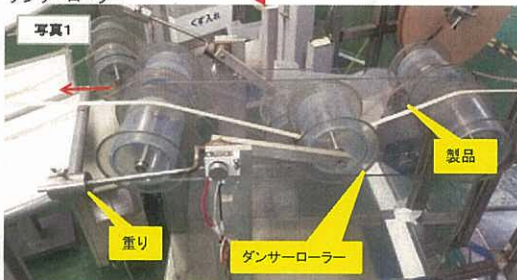
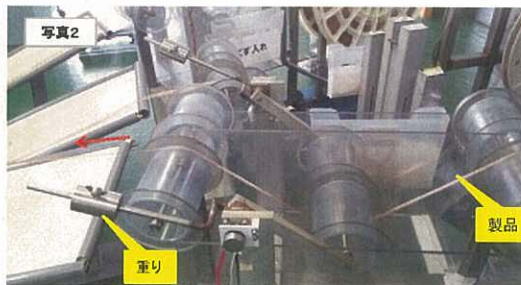
ダンサーローラー

シャフトの先端側(写真では左側)に重りを移動すると
ダンサーローラーのテンションは軽くなり
ローラーは上がる

シャフトの根元側(写真で右側)に重りを移動すると
ダンサーローラーのテンションは重くなり
ローラーは下がる

ダンサーローラーのテンションが軽く、ローラーの上下動が大きかった
そのため、ダンサーローラーのテンションが重くなる方へ重りの固定位置を写真1から写真2へ変化させた

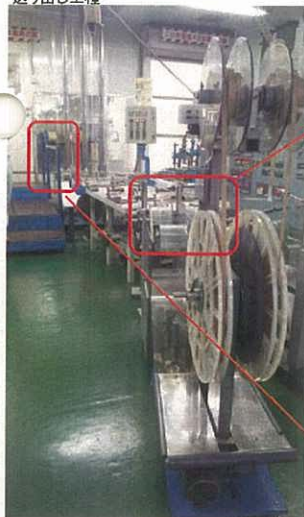
送り出し工程

重り シャフトの先端側(写真では左側)に移動するとダンサーローラーのテンションが軽くなる
逆側(写真では右側)に移動するとダンサーローラーのテンションが重くなる

製品が案内ローラーで
端子先端側を通った

端子先端がローラーの縁に接触
端子変形に至った

- ・ダンサーローラーのテンションを変化させると、製品が案内ローラーを通る位置が異なりました。
- ・ダンサーローラーのテンションが重い程、製品が案内ローラーで端子先端側を通り、軽い程、キャリア側を通る事を確認致しました。
- ・ダンサーローラーのテンションが重い時に、案内ローラーで製品が端子先端側を通り、端子先端が案内ローラーの縁に接触したことが再現されました。
