2. 現品の確認結果

5. 調査

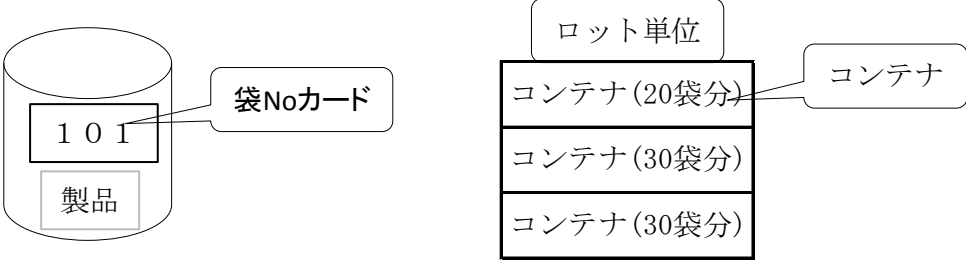
プレス工程

1袋毎、製品と袋Noカードを入れ、コンテナへ30袋分を収納しております。
袋Noカードは、数字のみ表示されたカードです。
ロット単位にコンテナを重ね検査へ入検しております。

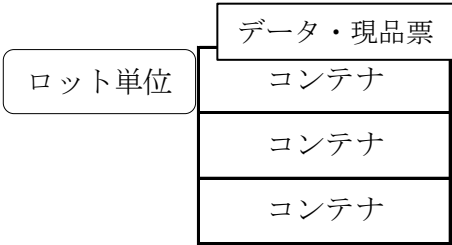
検査

ロット単位にて、測定・外観確認を行います。
検査合格後、データ・現品票をコンテナに乗せ、ロット単位にて計量・梱包へ払い出しします。
