協力工場 不良品連絡書

仕様番号 HSAS-SP29SFPHG-3A+

品名 コンタ外

件名:HSAS-SP29SFPHG-3A+ 変色の件について

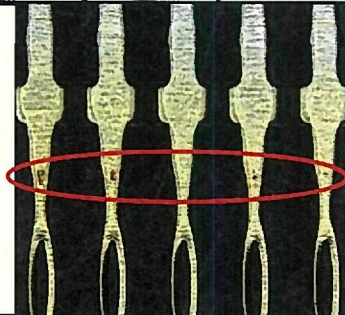
不良内容

変色
めっきメーカー(JXPT株)起因
客先には既に回答済
