品質異常改善通知書

不具合整理No. 47K-09-001

仕様番号 71 5859 999 X21 XXX S (5859'ラ'CT)
品名 5859 PLUG CONT (H=0.9)
ロットNo 15.09.14.6.N.0005-0008A/B
対象数量 208,370
不具合内容及び確認内容
リード部めっき未着
成形済み品にて発見。
めっきロットNo. S1509174005B-4008Bにて発生。
異常品の暫定処理 回収

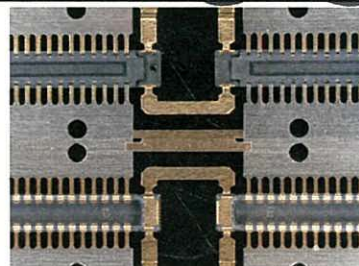
写真・図

Auメッキは、発生から除かれ大きくなり。
リール盤途中で正常に戻っていた。

SUSベアリングの劣化により金属カスが飛散

金属カスが、
マスクングガイドに吸着し付着した。

付着した金属カスにAuが折出し、Auめっきを阻害した。

ベアリングの材質を SUS → セラミックに
変更します。

画像OFFで生産でミナ様プログラム改善を
行い、生産中はカメラの操作を無効化した。10/5
画像ONの状態でもカメラが正常に動作し、発生が止まり
画像NGも記録として残す様に変更した。
誤判定については再度調整し誤判定の減少を図ります。
