部品製造部(コネクタ)

47F-02-009

不具合連絡書

PLUNGER A (KC)

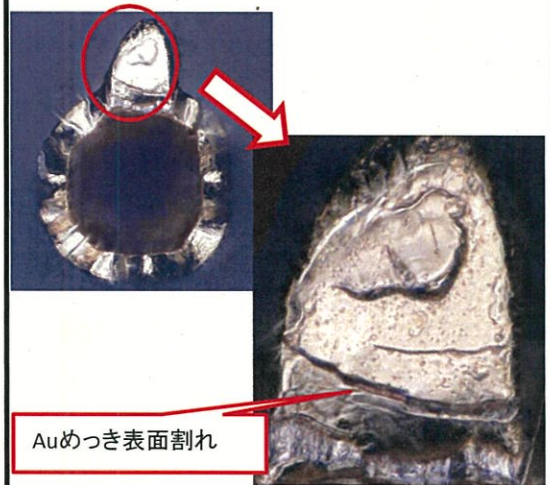
略図(必要な場合のみ)

客先組立工程にて、プランジャー先端クラウン部折れ曲がりを検出。

現品確認の結果表面Auめっきが割れているため、Auめっき以降の工程での変形と判定。

3/40,000ヶ 発生率0.0075%
