特別作業記録

品質保証課	図 番	G-110875	承認	調査	担当																								
	品 名	BB35AA-PAA3E-100E/101E-DLF	佐竹 19.4.16 由浩	竹花 19.4.15 智治	松木 19.4.15 達也																								
	数 量	8,220,000																											
	ロットNo	19.04.02.1.A.0001-0003.A/B																											
			実施期限 2019/4/23																										
品質保証課	<不良内容> B側パイロット穴付近ダコン		<処置方法> ダコン発生範囲確認及びダコン箇所除去

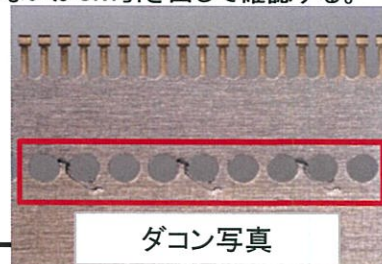
ダコン写真
