(株) 鈴木 記入	スズキハイテック(株) 殿		発行日: 2018年02月23日		
			整理No: 49F-02-009		
	協力工場 不良品連絡書				
	再発防止のため対策を記入の上、指定回答日までに原本を提出して下さい。		承認	調査	担当
	指定回答日: 2018年03月02日		黒岩 18.2.24 映次	和田 18.2.24 哲夫	高田 18.2.2 明宏
	仕様番号	SL-11957	不良内容 異物付着    		
	品名	CT769-1-M			
	金型番号	P2523			
	ロットNo	プレス:S.17.10.05.1.0008 めっき:SH-MJ20-03-C1			
	連絡受理日	2018/02/23			
対象数量	20,000個				
協力工場 是正処置 記入	1. 確認内容		返却品の処置(数量明記)		
	別紙参照				
	2. 発生原因		4. 流出原因		
	別紙報告資料にて報告致します。		別紙報告資料にて報告致します。		
	3. 発生防止対策		5. 流出防止対策		
	別紙報告資料にて報告致します。		別紙報告資料にて報告致します。		
	実施日: 年 月 日		実施日: 年 月 日		
在庫品仕掛品の確認		回答日: 2018年4月16日			
在庫品 仕掛品		承認 調査 作成			
標準類改訂 有・(無) ()		承認 調査 確認者			
(株) 鈴木 確認	対策後、P.18.03.27.1.0001~P.18.10.03.1.0005の計4ロットを含む6ヶ月以上の間、同不具合が無い為、有交が性有りと判断致します。		承認 調査 確認者		
		黒岩 18.12.05 映次		影山 18.12.05 善一	影山 18.12.05 善一

(株)鈴木様 CT769-1-M品 異物付着調査結果

スズキハイテック(株)

品質管理部

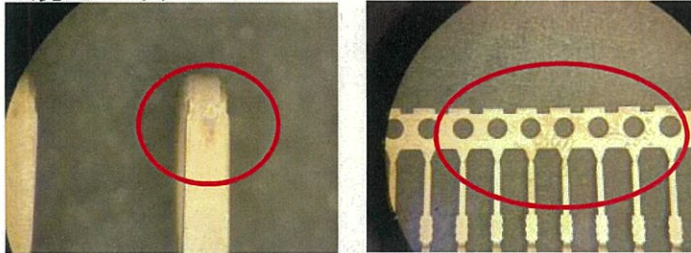
<発生モード>

茶色の変色が確認でき、核として異物が付着しておりました。

以上のことから、当該不具合はNaを主成分とする異物が付着し、異物付着および変色に至ったものと考えます。
また、付着した異物の周辺が変色し、O成分が検出されていることから、異物は水分を含んだものであり、酸化し変色したものと考えます。

作業状況を確認したところ、製品取り扱い用の手袋を着用し、外観作業や検査サンプルの抜き取りを行っていましたが、手袋を着用したままで梱包作業や出荷準備も行っていました。
作業中に手袋が破れたり、汚れが付着した状態で製品に触れたことで、異物付着・変色に至ったものと考えます。

- ・製品を取り扱え前に手袋を確認し、破れや汚れていないか確認する様、再度教育を行いました
⇒ 破れや汚れがあった場合は、手袋を新品に交換致します。
