## 品質異常改善通知書

不具合整理No. 47M-03-005

仕様番号 31 5858 036 201 829 S +  
品名 5858-36 PLUG SUB ASSY (H=0.8)  
ロットNo 6127NS207  
対象数量 45,000  
不具合内容及び確認内容  
組立後品よりフクレが発見された  
異常品の暫定処理 確認中

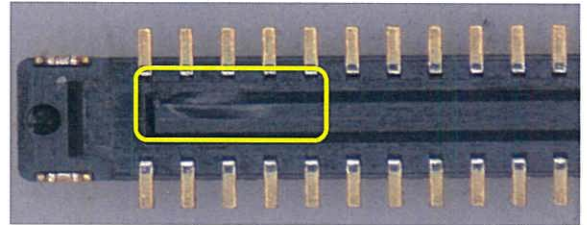
写真・図

発生原因		発生対策	
<p>生産課 (現場現物現実の確認・加工状況・加工履歴・変化点の確認)</p> <p>ナゼ発生したのかを3回繰り返して真の発生原因を掘む</p> <p>樹脂フクレが発生 ↓ 成形条件、樹脂の流し(空気が入る) (充填速度遅い) などあれば ↓ 突発的な発生 (条件の変更履歴を)</p> <p>不具合ロット生産日: 2016年 1月 7日 金型番号: MM521</p>	<p>(誰が、いつまでに何を、どうする)</p> <p>・条件の見直しを検討する ・充填速度は遅すぎないか ・エアバント 空気の逃げ場はあるか (LCP材の特性もある)</p> <p>対策実施日: 2016年 3月 31日 対策実施ロットNo: 次回ロット時 水平展開の有・無 (有の場合、対象製品名又は図番を記入) ( ) / 実施</p> <p>承認 確認 担当 山本 黒岩 黒岩 16.3.31 16.3.30 16.3.30 敬祐 利雄 利雄</p>		
流出原因		流出対策	
<p>生産課 (現場現物現実の確認・履歴・変化点の確認)</p> <p>ナゼ発生したのかを3回繰り返して真の流出原因を掘む</p> <p>樹脂フクレが流出 ↓ 中間工程での発生 ラミウムABが突発的な発生</p>	<p>(誰が、いつまでに何を、どうする)</p> <p>・まず外観検査時に見落さない様注意する 画像で検出できたら検討する</p> <p>対策実施日: 2016年 3月 31日 対策実施ロットNo: 次回以上 水平展開の有・無 (有の場合、対象製品名又は図番を記入) ( ) / 実施</p> <p>承認 確認 担当 山本 黒岩 黒岩 16.3.31 16.3.30 16.3.30 敬祐 利雄 利雄</p>		
<p>品質技術課 (現場現物現実の確認・履歴・変化点の確認)</p> <p>ナゼ発生したのかを3回繰り返して真の流出原因を掘む</p> <p>サンポール発生 ↓ ↓</p>	<p>(誰が、いつまでに何を、どうする)</p> <p>対策実施日: 年 月 日 対策実施ロットNo: 年 月 日 水平展開の有・無 (有の場合、対象製品名又は図番を記入) ( ) / 実施</p> <p>承認 確認 担当 太田 山岸 竹内 16.4.02 16.3.31 16.3.31 智視 敏樹 知紀</p>

原因区分	作業	金型	材料	検査工程	設備	梱包・輸送	管理・仕様	顧客	その他
効果の確認	承認	確認	有効性の評価				承認	確認	担当
有効性の評価にて、対策効果を 確認致します。	16.4.13 谷根	16.4.12 竹花	対策後、6404NS201-06~6408NS201-079 計5ロットにおいて不具合無しを確認、有効性を 判断致します。				16.4.13 谷根	16.4.13 堀江	16.4.12 竹花
予防処置 要、不要
