品質異常改善通知書		不具合整理No. 44F-06-007								
		担当課	生産一課 1 G							
下記の製品は得意先検査の結果、不合格となりました。 再発防止の為対策を記入の上、指定回答日までに原本を回付して下さい。		担当者								
		発行日	2013年06月10日							
		承認	確認	担当						
発生原因 生産課： 2013年06月13日 迄		近藤		近藤						
流出原因 生産課： 2013年06月13日 迄		13.6.10		13.6.10						
流出原因 品質技術課： 2013年06月18日 迄		広司		広司						
指定回答日： 2013年06月18日										
仕様番号 8100-4964		写真・図

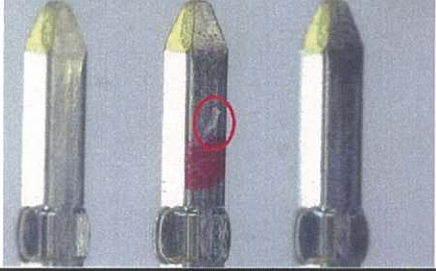
品名 835A BTOB TERMINAL										
ロットNo 13.06.04 C4280 027-C5980 007										
対象数量 990,000										
不具合内容及び確認内容										
打痕 028-1E材交前のサンプルから打痕が発見された。 サンプル発生率：1/10										
発生原因		発生対策								
生産課 (現場現物現実の確認・加工状況・加工履歴・変化点の確認) レベラーのローラーにゴミが付着し発生しました。 (なぜ発生したのかを3回繰り返して真の発生原因を掴む) ローラーの掃除を怠った為 ↓ 状況を把握し材料が終る前に ↓ 必ず掃除を行う ローラーだけではなく材料が通る所の 掃除を怠ってしまった。		(誰が、いつまでに何を、どうする) ローラーだけでなく材料の通る所の 掃除をこまめにする様にし、 打痕の発生を防ぎます。								
不具合発生日 13年6月4日		対策実施日 13年6月 日	承認	確認	担当					
金型番号 L7089		対策実施日時 次回生産ロットより	徳島	関谷						
		水平展開の有(無)	13.6.17	13.6.17						
		(有の場合、対象製品名又は図番を記入)	清秀	和彦	小山

( ) / 実施								
流出原因		流出対策								
生産課 (現場現物現実の確認・履歴・変化点の確認) 材料からのものと思いサンプルに入れました。 (なぜ発生したのかを3回繰り返して真の流出原因を掴む) 自分の判断でサンプルに入れた。 ↓ 判断に基くものは確認する ↓ 検査基準を再確認する		(誰が、いつまでに何を、どうする) 検査基準を確認し、レベルリングをする。								
品質技術課 (現場現物現実の確認・履歴・変化点の確認) 材料から発生した物。又、連続性も無い為、合格と 判断してしまいました。 (なぜ発生したのかを3回繰り返して真の流出原因を掴む) サンプル10pin中1ヶだけだったの ↓ 材料からと思った。 キズから下地は見えてないので、タコなら連続性 ↓ していないので合格にした。 前後のサンプル、リールの中も確認したかった。		(誰が、いつまでに何を、どうする) 今後は、連続性がないでも、異常品 と見、再確認をする様にする。								
原因区分		作業	金型	材料	検査工程	設備	梱包・輸送	管理・仕様	顧客	その他
効果の確認		承認	確認	有効性の評価			承認	確認	担当	
対策後の生産にて確認		近藤	近藤	対策後、13.06.26-C5980008-1~13.07.18-C59800241の計5ロットにおいて、同不具合が無く、有効性が確認されました。			近藤		近藤
