品質異常回答書

登録番号: JA75006

何故何故分析シート

品名	タンシウリ5858-36PARTS PLUG	発生日	2017.4.4	承認	作成
不良発生数		対象ロット	プレス:17.03.26.2.0.0124 めっき:4/4 111A		
不良内容	変形不良:No0124のリールを使用したインサート品に多数のカシメ異常が発生。

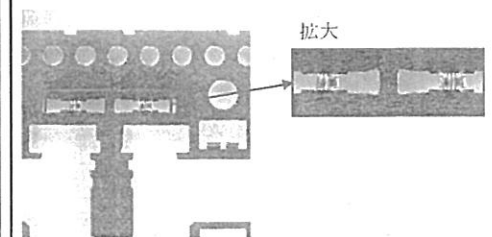
製品がガイドローラーから脱落した事により、製品とガイドローラーが強く接触し、カシメ部が変形した。つなぎ作業時はガイドローラーと製品のカシメ部変形を確認する。

カシメ部に対する変形有無の確認については、全リール及びつなぎ後にも実施する事とし、条件指示書の外観注意ポイントにクレーム情報とカシメ部確認を記載した。(別紙条件指示書参照)

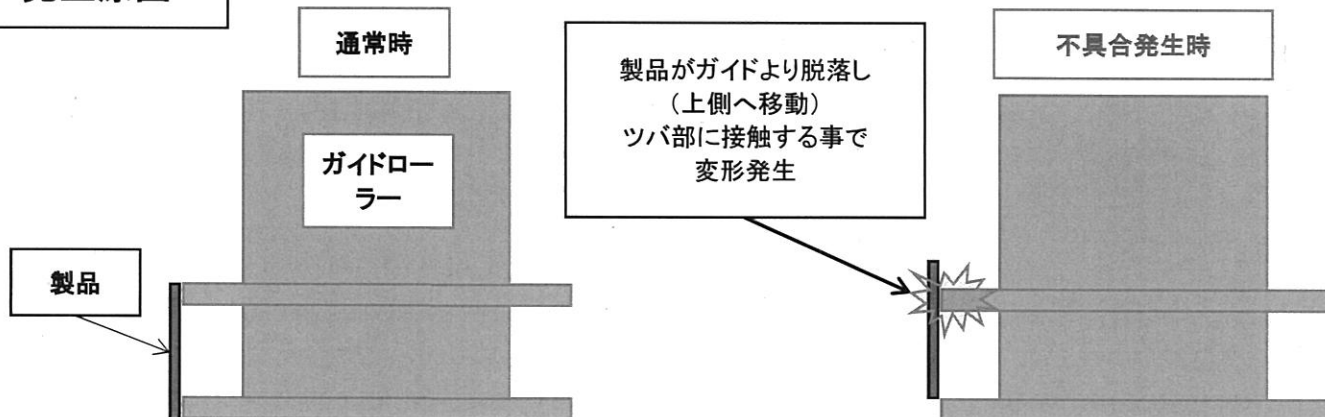
2. 発生原因 ガイドローラーを用い製品の通る位置を矯正しているが、製品がガイドローラーから脱落した状態で加工されたため、製品上部のカシメ部がガイドローラーに強くあたり変形した。また、製品同士の繋ぎ作業時に発生したもので、ガイドローラー部からの脱落確認を怠ったために発生したものである。(別紙参考図参照)

材料台にセットされたガイドローラーから製品が脱落し、脱落した状態で加工された為、製品上部のカシメ部がガイドローラーに強くあたり変形した。

製品同士のつなぎ作業をテンションを弱めた状態で行い、つなぎ完了後に適切なテンションに戻していたが、テンション変動の際にガイドローラーから製品が脱落していた。

ガイドローラー自体がテンション変動により脱落しやすい構造であった。
