件名：U.FL-R-SMT-1 (88)仕様エンボスポケット内製品反転不具合報告書

図 番：331-0472-2-88
品 名：U.FL-R-SMT-1 (88)

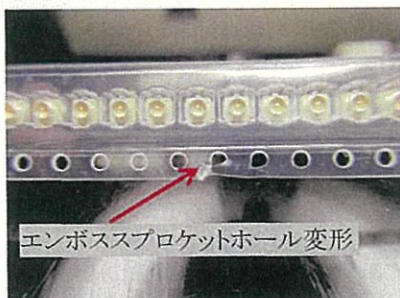
発見ロットでは、全数検査工程にてエンボススプロケットホールの変形を確認しており、全数良品のエンボス
テープに入れ替えを行っていたことがわかりました。(写真-2、3 参照ください。)

写真-2 エンボス変形

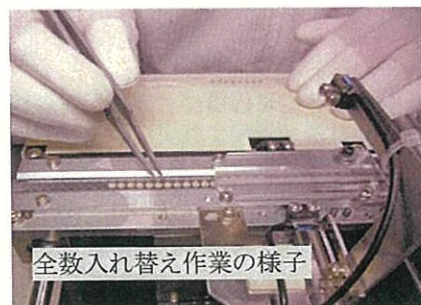
写真-3 製品差し替え時の様子
