品質異常改善通知書

不具合整理No. 47M-02-003

仕様番号 31 5858 036 201 829 S +
品名 5858-36 PLUG SUB ASSY (H=0.8)
ロットNo 6201NS201-29, 6202NS201-06
対象数量 660,050
不具合内容及び確認内容

パイロットホールからの金属バリ不具合

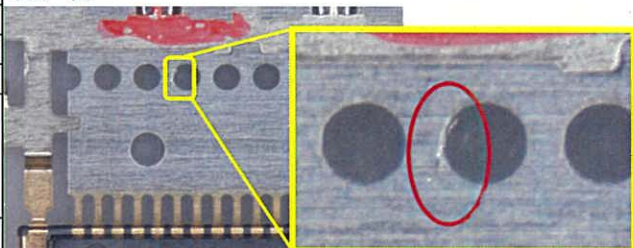
パイロット金属バリ発生

パイロット当り

カミキリフタの動作不具合の為

パイロット穴金属バリ流出

カミキリ後、中間サマールで確認見かけ
で止めた。

カミキリ定期メンテナンス時と度々修正依頼
中間サマール確認時に大玉多量や
バリ発生していないか確認しながら生産

タニ次換装時のカミキリ後の確認、成形後の
サマール・中間サマール確認時に大玉多量や
バリが無いか要確認して生産します。
