## 品質異常改善通知書

不具合整理No. 47M-03-003

仕様番号	31 5858 036 201 829 S +
品名	5858-36 PLUG SUB ASSY (H=0.8)
ロットNo	6212NS101
対象数量	8,750
不具合内容及び確認内容	
巻不具合 通常品と巻出し方向が逆になっている	
異常品の暫定処理	回収

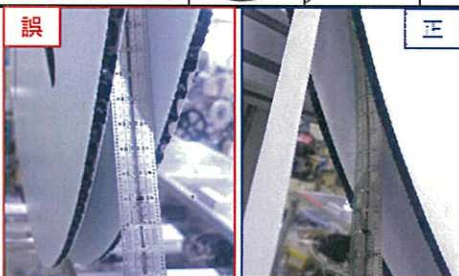
写真・図

誤

正

巻出し方向が逆

RLセッ時、表裏反対に付けた。

RLを巻く際に、  
巻き戻し方向を逆にしていた。

巻出し方向逆が流出

RL巻取機の際、方向を間違えた。

RL巻き戻し方向確認なし  
(作業ミス)

三連巻取機へのRL設置時にRL素子の  
右確認をすると共に、端子の巻き直しを  
する際は、山本が黒岩に依頼していく。  
2/29に5858、5859のRL仕様書の閲覧を  
行い、作業員再確認を行った。

巻き直し実施の際は、現場で工程確認カード  
作業員へ履歴を残し、サインをもらう。  
また、RL仕様書通りであるかの確認も行う。
