品質異常改善通知書

不具合整理No. 49M-02-004

品名 BB35C-PAA24AA4-510E-DLF

ショート不具合

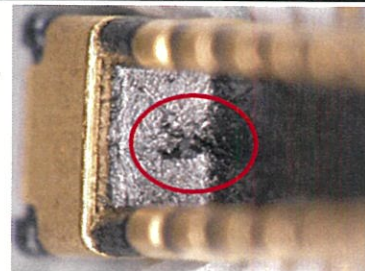
写真・図

成形機が前回と変更になった。

ランダムにショートが発生した。

成形条件が低かった。

樹脂温度が低かった。

・成形条件の見直し
樹脂量、樹脂温の変更を
実施

計量 12.50 → 12.80

Z0 343 → 350

Z5 330 → 335

Z2 350 → 355

Z6 310 → 315

Z4 325 → 350

ZH 80 → 170

初物検査を1RLの「始・中間・終」
で外観検査して3RL分で判定する
(不具合対策会議にて決定)
