## 品質異常改善通知書

図番	503462-0019
品名	HI-FIX 256PIN PC-WMB CONN. REC. TERMINAL
ロットNo	メッキロット：20727ZQ/20730ZQ
対象数量	1,655,700pin
クレーム内容及び確認内容

メッキ膨れ（再発）、ダコン、変色

## ダコン不良

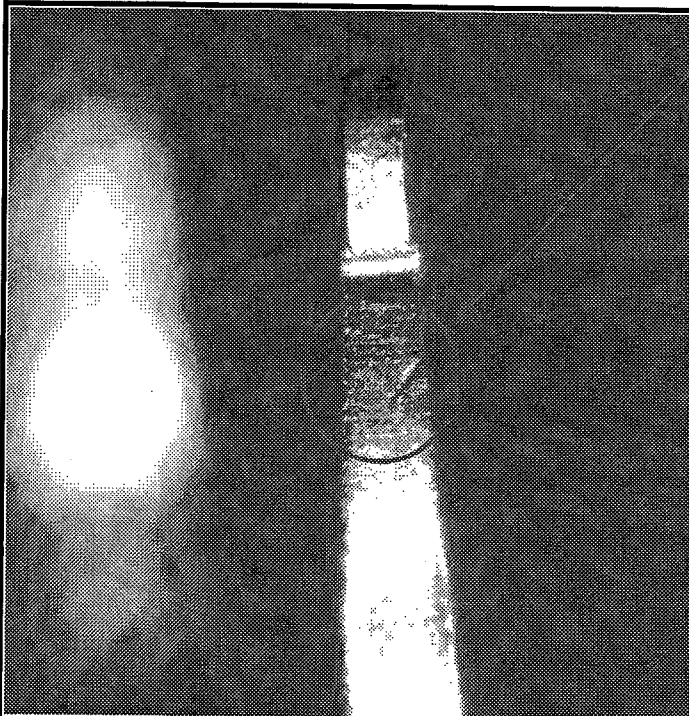
2012 8 24 ダコン連絡あり  
サンプル発生頻度1~2%程度  
大連工場にて全数検査時に発見

**原因** 潰し後の肌荒れ部を曲げにてしごくため発生したと推測される  
(8/24金型内確認にて可能性が最も高いと推測した)

**注意点** M702材のため、粉ゴミは発生し易い。又材料表面もりん青銅と比較  
すると肌荒れが激しい(材料の粒子が大きいため)  
そのため、通常の感覚より早い追い込みサイクルとなると理解する  
研磨サイクル、面打ち追い込みについても意識し必要があれば  
変更をして下さい。まだ生産実績が少なく決めきれていない状態  
不明点は課長まで

**対策** 定期研磨毎に潰しを追い込む  
金型ネライ 0.135  
8/27生産品 0.135  
潰し時、抜き後共に0.135であった。スケルトンをマイクロで確認する
