協力工場 不良品連絡書

品質連絡書

件名：415CPB-135-51F

端子部変形の件

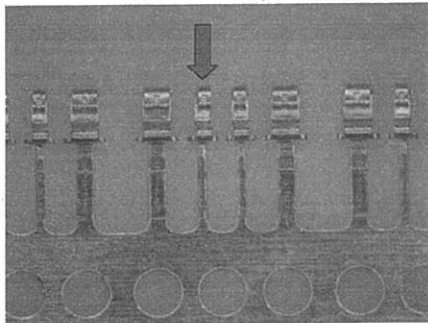
《対象品情報》

品 名：SOKET CONTACT
 図 番：415CPB-135-51F
 前 工 程 No.：14. 02. 05. S1. G-0004
 ロ ッ ト No.：1420496004 (1RL) 内周部
 加 工 日：2014年2月18日
 加工ライン：
 ①めっき：20号機1ライン2014年2月17日
 ②レーザー：60号機3ライン2014年2月18日
 ③巻き返し：2014年2月19日
 出 荷 日：2014年2月19日
 不具合現象：SMK 様組立工程にて端子の変形（捻じれ）が確認されました。

「不具合現象写真」

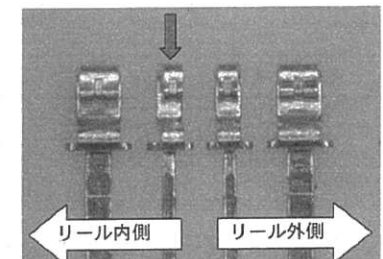
不具合品の外観観察したところ、以下の写真のようにレーザー位置が曲がっていることから、レーザー工程後に変形が発生したことが解りました。また、4Pin並んでいる端子の内側1Pinが捻じれた状態で変形していました。変形の向きはリール外側へ向かって捻じれている変形でした。

「不具合品」

以上の返却品の調査から、端子がリールの外側に捻じれており、レーザーの位置もズレていることから、レーザー加工後に巻き締りが発生し、端子の捻じれが発生したと考察致します。

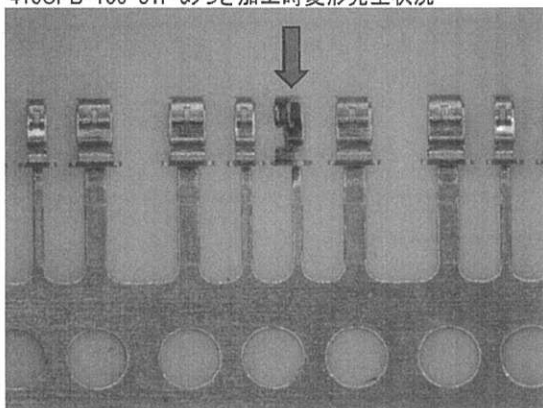
415CPB-135-51F めっき加工時変形発生状況

当該リールは2/17にめっき加工、2/18にレーザー処理、2/19に出荷巻き方向にする為に電動の専用巻き台にて巻き返しを行っていました。
 工程の何れも17リール連続加工の4リール目でした。
 めっき加工時に於いて、めっきライン投入時に素材より変形を確認しましたので、御社和田様へ素材からの変形の連絡をさせて頂いた加工ロットとなります。
 めっき加工ライン出口に設置してある画像検査装置にて変形を捉え、素材の状態を確認すると、画像検査装置で捉えた変形と同様の変形があり、連続加工1リール目の加工を続行不可と判断し、1リール目の加工を途中中止し、次のリールへ載せ替えて加工を行いました。
 素材からの変形は他のリールでも確認されており、変形除去を行った関係上、リール内のカット数が納入仕様1ヶ所に対し、2～3ヶ所となるリールもありましたが、カット数過多の状態での納入させて頂いております。

製番	プレスロット	素材カット数	最終カット数	変形発生状況	カット間m数(外側→内側)
1420496001	14.02.05.S1.G-0001	1	0	外側100m良品、以降変形多数の為、途中にて加工中止。	
1420496002	14.02.05.S1.G-0002		1	内側に変形あり	
1420496003	14.02.05.S1.G-0003		3	変形箇所にて規則性はない	116m,27m,42m,14m
1420496004	14.02.05.S1.G-0004		0	リール内側に変形あり9m除去	
1420520001	14.02.08.S1.G-0005	1	1	リール内側に変形あり5m除去	
1420520002	14.02.08.S1.G-0006		0	変形無し	
1420613001	14.02.10.S1.H-0001	1	1	変形無し	
1420613002	14.02.10.S1.H-0002	1	1	変形無し	
1420613003	14.02.10.S1.H-0003		0	変形無し	
1420613004	14.02.10.S1.H-0004		3	リール内側に変形が集中	14m,9m,8m,199m
1420691001	14.02.11.S1.H-0005		3	変形箇所にて規則性はない	73m,94m,21m,56m
1420691002	14.02.11.S1.H-0006		0	変形無し	
1420691003	14.02.11.S1.H-0007	1	2	変形箇所にて規則性はない	144m,77m,28m
1420754001	14.02.12.S1.H-0008	1	3	変形箇所にて規則性はない	26.8m,89m,94m,24m
1420754002	14.02.12.S1.H-0009		2	リール内側に変形が集中	28m,90m,83m
1420754003	14.02.12.S1.H-0010		0	変形無し	
1420754004	14.02.12.S1.H-0011		1	内側に変形あり
