協力工場 不良品連絡書

品名 CT3641-CF2

品質連絡書

リテーナー変形の件

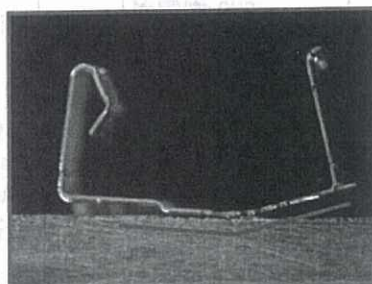
品 名：CT3641-CF2
図 番：B107267-002
前工程 No.：L. 13. 07. 06. 2. 0028
ロット No.：1371008003
数 量：1RL（連続 20 リール加工中 3 リール目）
加工日：2013年7月20日
加工ライン：24号機4番ライン
出荷日：2013年7月23日
不具合現象：山一電機中国深セン工場にて、リール最外周でリテーナー変形が発見された。

変形

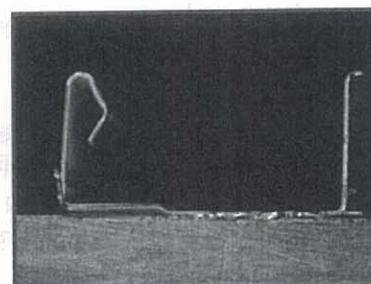
良品

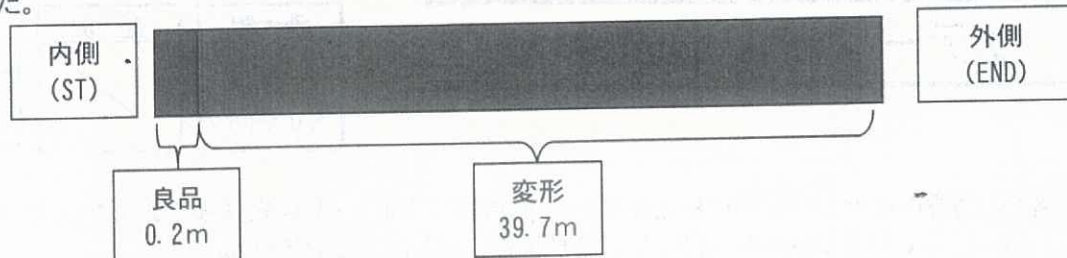
結果 製品内側（めっき ST）部分 20cm 部分に製品の折れはありませんでした。

内側以外の製品はご連絡頂いた変形（センターキャリア部折れ）が下記の割合で連続的に発生していました。

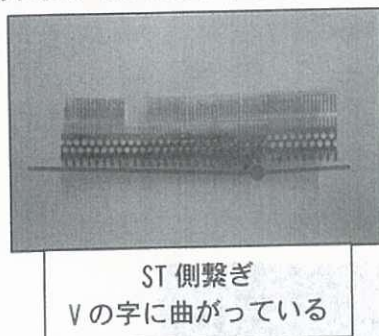
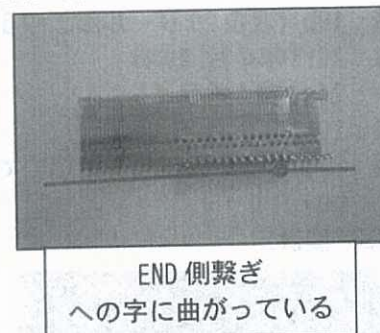
結果、前加工リールとの繋ぎ部（ST 側）が V の字に曲がった状態で繋がっていました。

後加工リールとの繋ぎ部（END 側）はへ の字に曲がった状態で繋がっていました。

繋ぎが V の字に曲がっていると、製品は下に下がろうとします。繋ぎがへ の字に曲がっていると製品は上方に上がろうとします。繋ぎは全てスポット溶接機を用い繋がっていました。

リール交換繋ぎがVの字に曲がっていた為に駆動ローラー通過時に製品が下側パスラインキープ円盤への当たりが強くなりキャリアが変形した。

リール交換時の繋ぎが曲がらないように、リール交換時の繋ぎ方法を明確にします。

曲がらず繋ぐ方法を明確にして作業方法の統一を図ります。繋ぎ方を OPL (OnePointLesson) として作成し見える化し作業者へ周知し加工条件設定基準とファイリングを行い加工の際に加工ラインに掲示致します。OPL は後日提出と致します。9/13 提出

曲がらない繋ぎの作業方法の確立までは、暫定対策としてリール交換後に駆動ローラーで変形せずに正常に搬送されているかの確認を毎リール実施します。

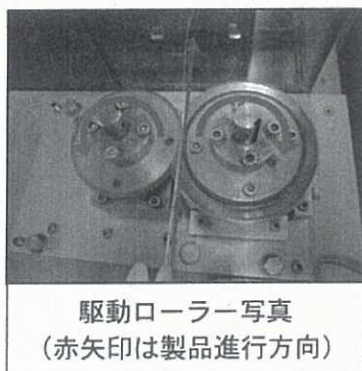
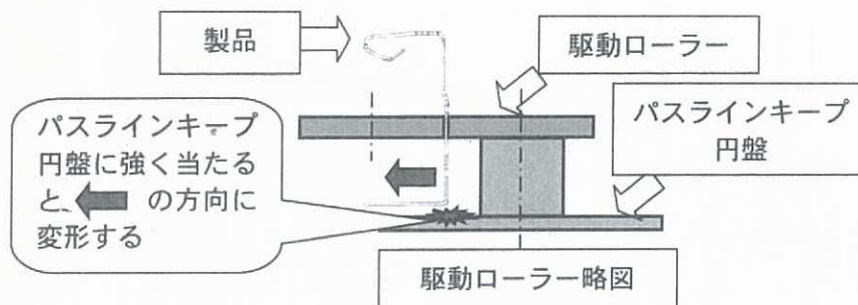
調査の結果キャリア変形の方角は以下の図に示す通り、パスラインキープ円盤に強く当たった際に変形する方向と同一方向であることが分かりました。

再現テストから、製品加工時のリール間繋ぎ（ST側）がVの字に曲がっていた為、繋ぎ駆動ローラー通過直後より製品が駆動ローラー下側に徐々に下がり始め、パスラインキープ円盤に当たりが強くなった部分よりキャリアの変形が発生します。

また、対象リール加工 END 時の繋ぎがへの字に曲がっている影響により、次リール繋ぎ部が駆動ローラー通過時に製品が上方へ上がりパスラインキープ円盤への製品当たりの強さが正常な状態に戻り、キャリア変形が次リール加工初端より解消されました。
