43F-06 -012

不具合連絡書

PI07C6-010A

#178 P1 コンタクト 打痕不良の件

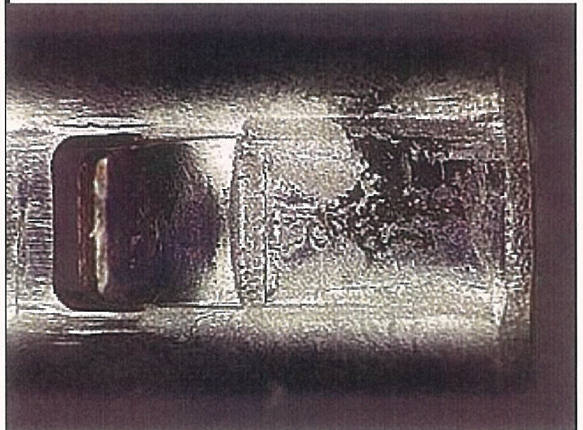
略図(必要な場合のみ)

異物付着不良
端子先端部のランス脇に黒色の変色箇所あり。
発生:7ヶ

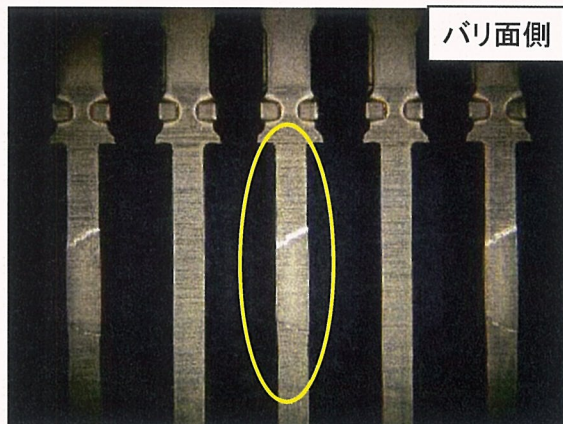
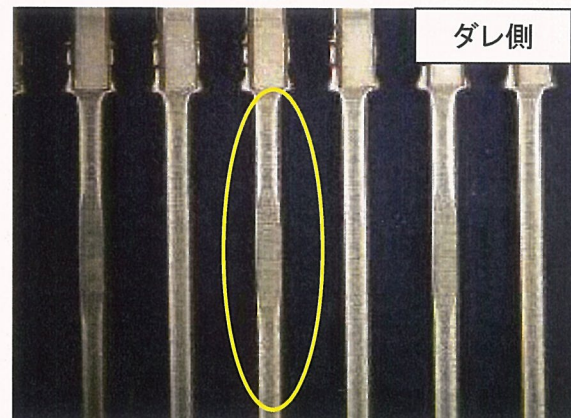
4-1 返却品現品の確認 (発生1リールの返却)

- 1 図番、品名 #178 P1 コンタクト VC10909991
- 2 不具合内容
打痕不良 テール部につぶされたような打痕がある。(プレススタート側)
- 3 発生ロット
ロットNo.24.05.24.2.05(ロットのスタートリール)
- 4 不具合現品確認

- 1) リール内を確認したところ、リールの外周(プレススタート側) 4cm程に発生が見られ、その他リール内の発生はありませんでした。
- 2) 打痕の形状と深さから、カス上がりの様なものでなく、薄い異物の打痕であることを確認致しました。
- 3) 発生がプレススタート付近のみであることから、材料投入時に異物が型内に侵入したものと判断致します。
- 4) 打痕サンプルの確認で、異物は金型のダイ側の打痕であり、ダレ側は押えの跡が付いたものです。
- 5) 大きな打痕ですが、リードのピッチに変動がないことから、テール抜き後ですが、タイバーカット前の打痕と判断致します。

- 1) 上記調査結果より、発生が生産スタートリールの巻き始めだけであることから、材料投入時に材料と共に異物が型内に進入し、打痕に至ったものと判断いたします。
- 2) 異物につきましては、打痕の深さが浅いので、スクラップでは無く、材料を巻いている保護紙の切り屑と思われます。

- 3) 材料開梱時の保護紙の切り屑が材料又は材料コース(ローラー等)に付着したものが、材料と共に型内に侵入たものと思われます。(材料コースの清掃は朝一の全体清掃だけで、材料交換時等はしていなかった為、油により異物が付着したも付着したものと思われます。

- 1) 打痕により、製品が変形するので、これを画像装置(先端のピッチ確認)にて検出する様になっていますが、今回の打痕はタイバーカットされる前の打痕であることと、打痕の深さが浅いこともあり、変形には至らなかつた為、画像装置での検出が出来なかったものです。又テール部は画像で見えていませんでした。
- 2) 材料コースの清掃は朝一清掃するだけで、材料投入時はしていなかった為、油により異物が付着したものです。
- 3) 発生率が低く、弊社控えサンプルでの発生が無かった為、発見することが出来ませんでした。

- 1) 材料投入前に、材料コース及びガイドの清掃を行なう事を徹底致しました。(12.06.11)
- 2) 材料開梱時、切り屑が残らない様に、材料上のゴミをエアにて払ってから使用致します。(12.06.11)
- 3) 毎朝の全体清掃時に材料コースと材料ガイド部を重点的に清掃する様指導致しました。(12.06.11)

- 1) 画像装置にてテール部も確認する様設定致しました。(12.06.20)
(今回打痕はテールの打痕部は膨らみがあるので、検出出来ます。)
- 2) 今回の事例について、作業員、検査員にサンプルと共に回覧し、打痕検出力のアップを図りました。(12.06.11)
