整理No： 47F-09-002

協力工場 不良品連絡書

品名 BB35C-PLT-22AA3-550E-DLF

件名 : BB35C-PLT22AA3-550E-DLF レーザーなし不具合報告書

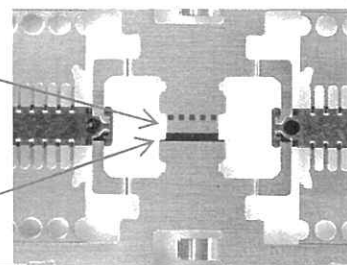
レーザーバリア無し

レーザーバリア無し(NG)

レーザーバリア有り(OK)

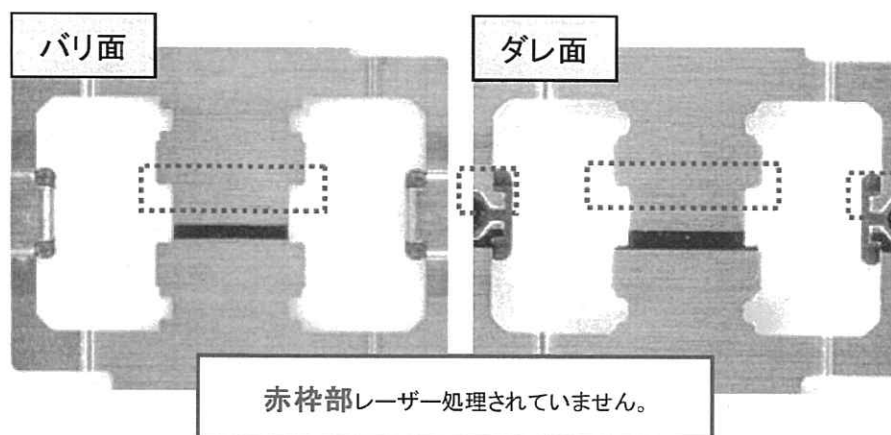
貴社より、成形工程にてBB35C-PLT22AA3-550E-DLFでNiバリア成形されていない端子が発見されているとのご連絡を頂きました。

発生リール : 79150721-0012(プレス 150710-2-J-0018)

ご提供頂いた状態写真から、めっきは通常通り処理されていますが、レーザーは片側のみに入っており、もう一方ではダレ面、バリ面両面ともレーザー処理されていないことが確認できます。また、発生状況としては、めっき後のリール状態で最内周部からリール内切れ部分まで発生しており、それ以降の外周部では両側ともレーザー処理されていたとのご連絡も頂いています。

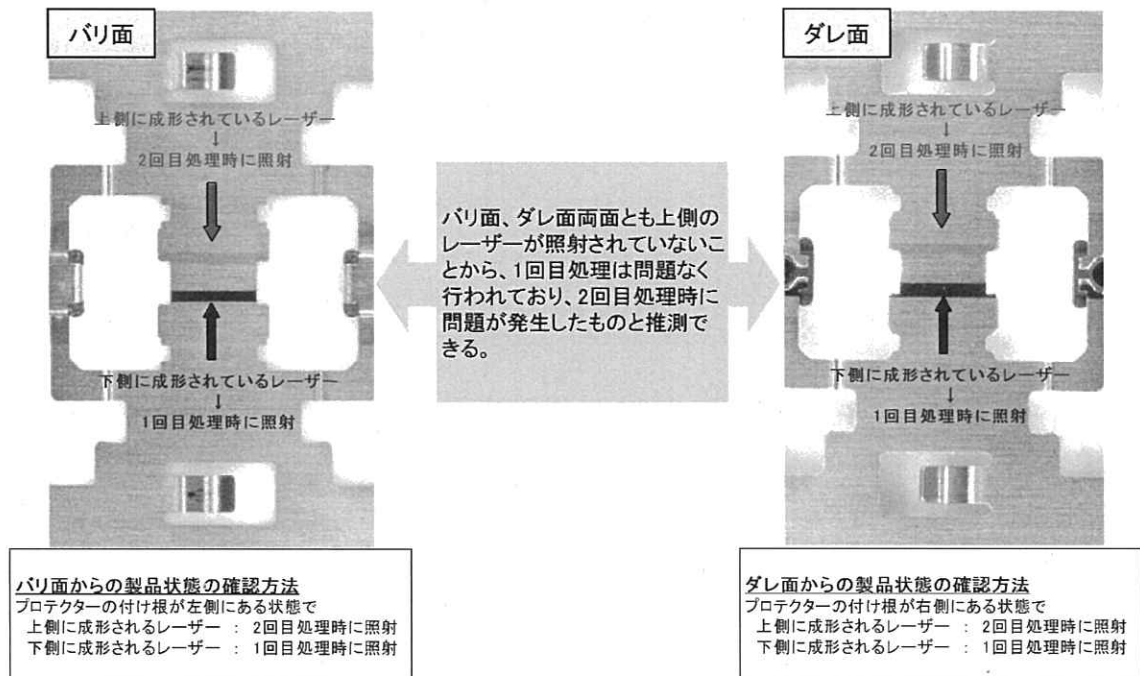
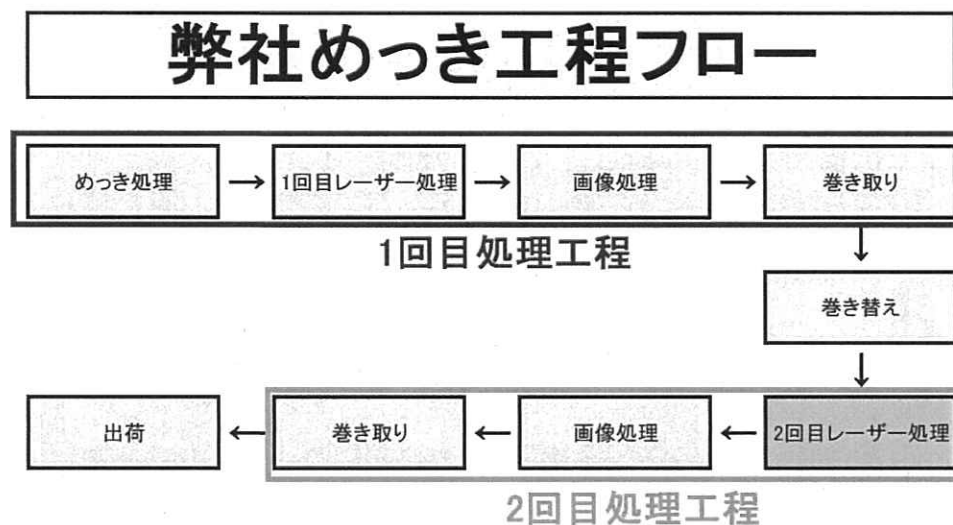
- (2) 該当品は、弊社工程で2回に分けて加工を行う条件設定になっており、1回目ですめっき処理と片側レーザー処理、2回目で片側レーザー処理のみ行っています。状態写真からレーザー処理されていない部分は2回目処理時にNiバリア成形される箇所であると判断できました。

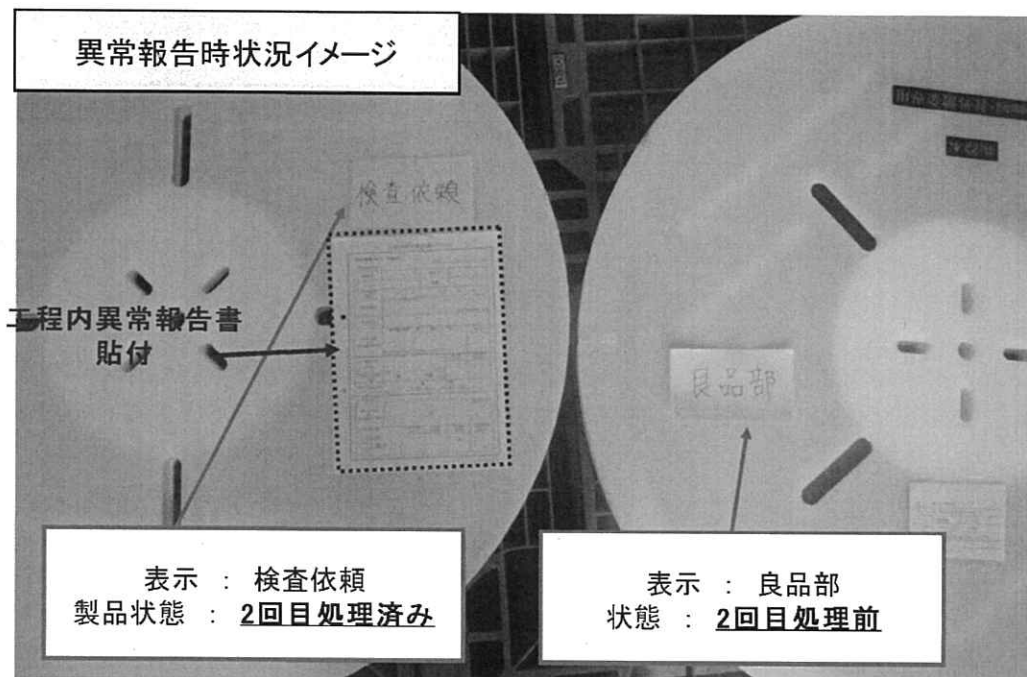
表示内容から製品状態を誤認してしまい、リール内の採取箇所を誤ったため、キープサンプルでは異常サンプルが採取されておらず、異常検出できませんでした。(資料1)
