## 品質異常改善通知書

不具合整理No. 46M-03-001		
担当課	モールド生産課生産G	
担当者		
発行日：	2015年03月09日	
承認	確認	担当
浅川 15.3.10 裕規	堀江 15.3.09 太郎	竹花 15.3.09 智治

仕様番号 101CPB-183-06E  
品名 FB-1A PLUG INSERT MOLD 3RD  
ロットNo 250206-3-Y-06  
対象数量 9,450  
不具合内容及び確認内容

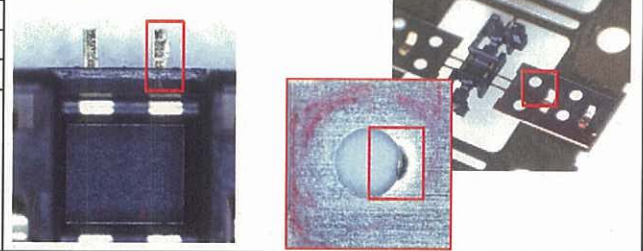
写真・図

リード部削れ

#Bオウ タンシの削れ発生あり

リード部削れ発生

タンシリードと金型ミゾが干渉した為

金型ミゾハーツが変形した為

画像装置でNGカットができていた

すべての削れがカットできていなかった

金型ハーツの交換実施

リード削れ発生時に12時間以内の確認を  
行うようにする
