品質異常回答書

不具合名	シールドプレート変形	承認	作成
対象型番	82 8071 999 001 840+(000)

何故何故分析シート

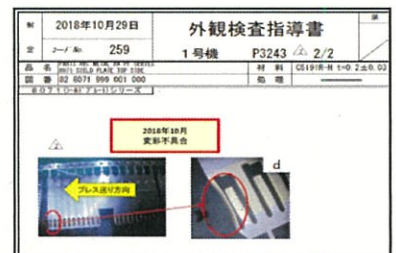
不良内容	貴社組立工程の受け入れ検査にて検出。リールから1m引出、端末から50～60cmのところに1ピン発生。

発生原因1
該当部位が金型内下型パーツの抜きダイに接触し変形が発生したものと推測

発生原因2(発生原因1は何故発生したか?)
金型部品(リフター)のリフト力不足となった可能性があります。

発生原因3(発生原因2は何故発生したか?)
リフターのスプリングを押しているネジが緩んでいた可能性があります。

発生対策
リフター用スプリングの締め込みネジをシングルからダブルに変更し、緩み防止を致します。金型カンコツ集にその旨記述致しました。

流出対策
毎リール端末1mの目視検査を実施。本事例を外観検査指導書へ落とし込み、生産時には毎回本指導書を確認してから生産に入ります。

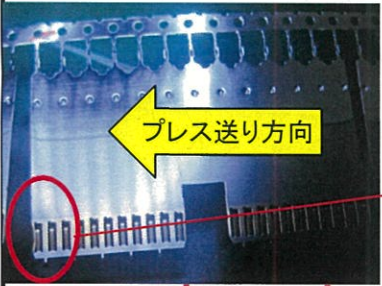
</div> <div>2018.10変形不良</div> <p>下型リフターピンの無頭ネジがシングルであった為、稼動中にネジが緩みリフターが下がったことにより、ブランク角・スクラップに干渉し変形したと推測する。</p> <p>対策⇒</p> <p>リフターピン緩み防止対策として、止めネジはダブルとし統一徹底する。 (止め加工されていない型に限る)</p> </div>						
※この用紙はメンテ履歴の初めのページにファイルしておき、金型メンテナンス時参照の事

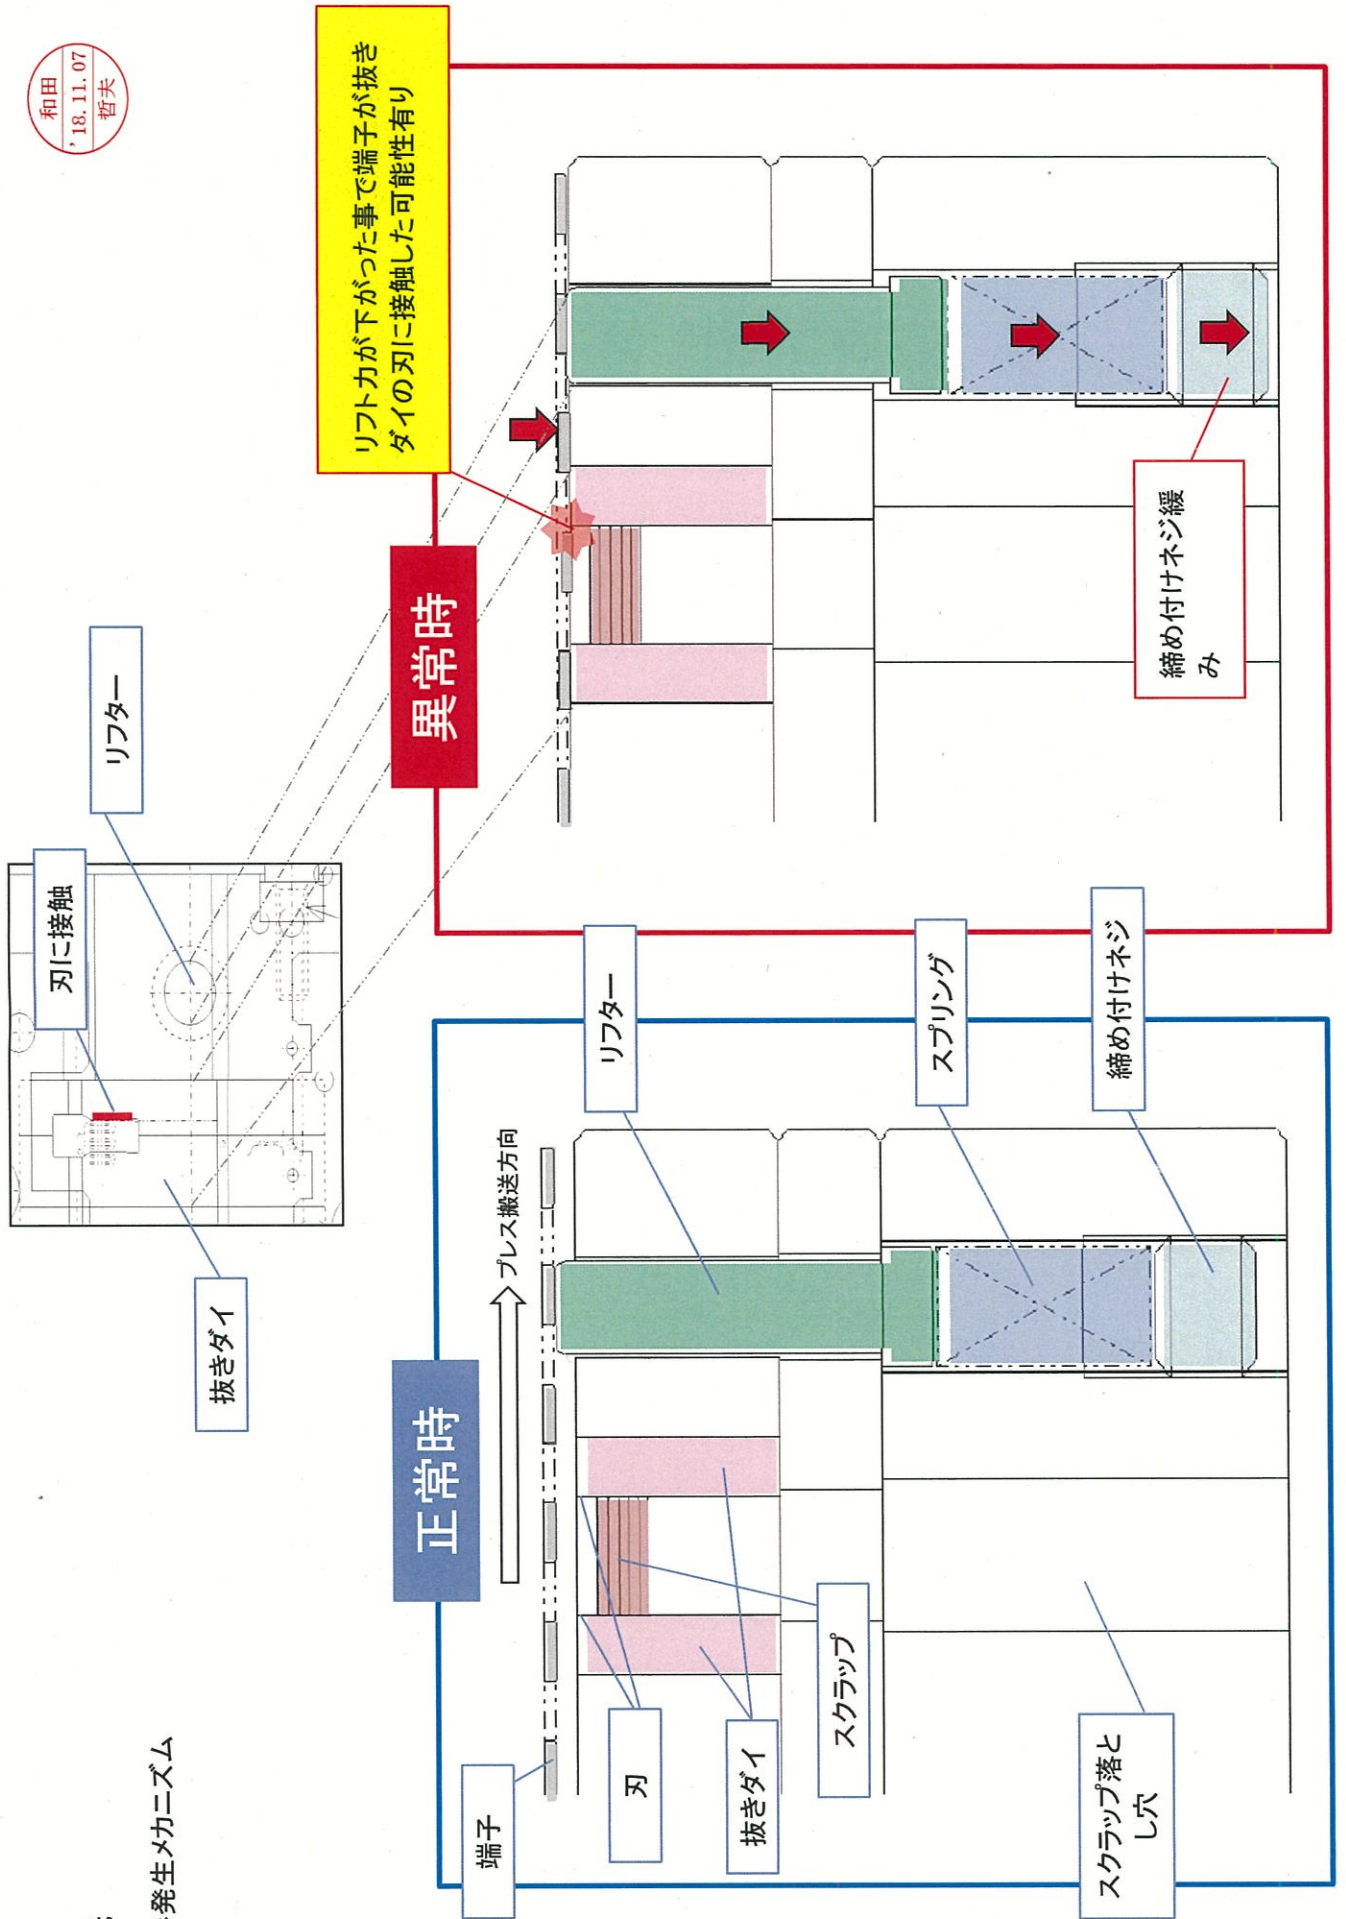
2018年10月
変形不具合

項目	検査項目	規格値	資料数	検査具	備 考	図
D	変形	無き事	全サンプル	実体顕微鏡 目視	金型要因 毎リールエンド1mを目視確認する事。	d
改版	年 月 日	変 更 事 項		改版	年 月 日	変 更 事 項
.				.		
.				.		
.				.
