## 協力工場 不良品連絡書

品名 X.FL-LP-040 LPシェル

138059-2-11 X.FL-LP-040 (Ni/Au めっき)異物付着について

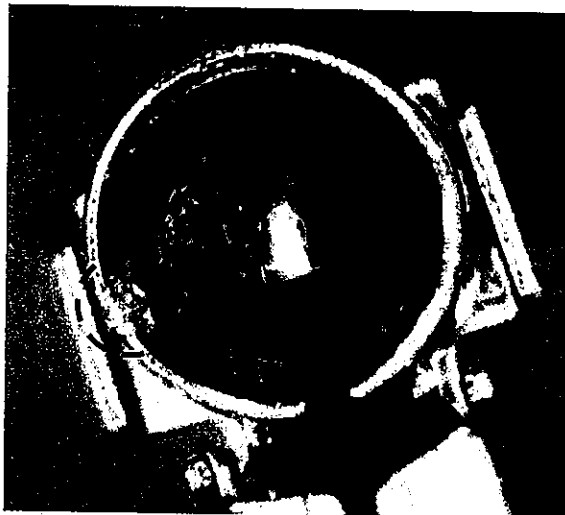
(図番・品番) : 138059-2-11 X.FL.LP-040  
(めっき仕様) : 全面Niめっき 1.27 $\mu$ m、部分Auめっき 0.01 $\mu$ m  
(発見ロット) : M21-3.3382 (12/21 20-A)、M22-3.3440 (12/22 28-A)  
(発生状況) : 上記ロットより各1個異物付着が発見された。

写真 1 異物付着箇所 (M21-3.3382)

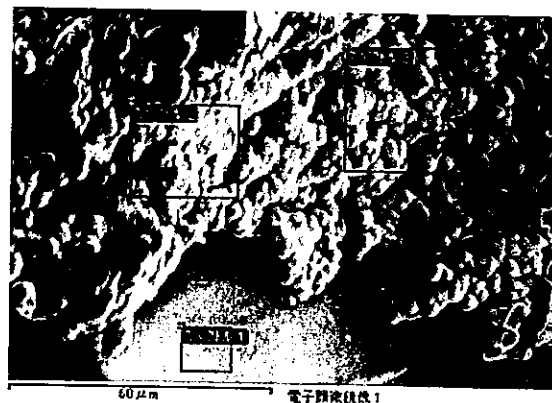
・定性分析結果

- ・定性分析結果（EDX）より、異物からはC、O、N、Auが検出され、素材やその他成分は検出されませんでした。
- ・断面観察結果（ED）より、製品部表面にはめっき加工が正常に施されているように見られ、その上にやや隙間を置いて異物が付着している様子が見られました。

C	O	Ni	Au
スペクトル 1	7.02	0.43	60.87	31.67
スペクトル 2	11.26	0.94	58.32	29.49
スペクトル 3	9.09	0.57	62.58	27.76

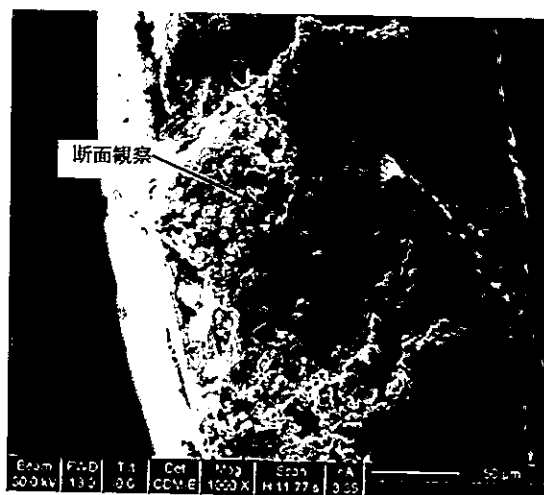
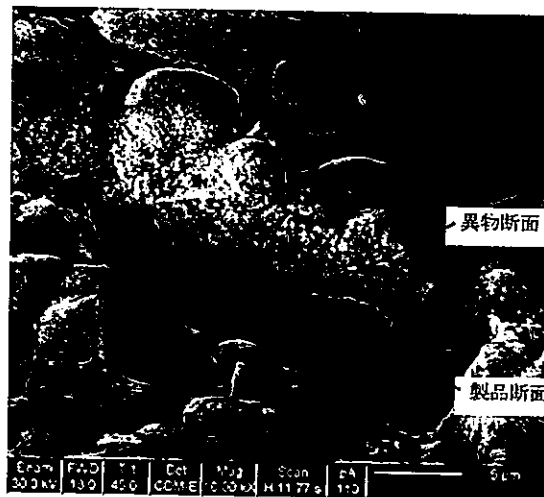
・断面観察結果

これらのことから推定原因として、ダミー材からの剥離被膜が工程内に落下し、処理槽もしくは水洗槽で製品に付着した可能性が考えられます。

- ・暫定対策として、ダミー材の使用管理として、使用限度回数を2回以下とします。  
(めっきが剥離して落下する可能性がない程度を確認し、暫定的に2回以下とします)
- ・使用したダミー材は、使用の前後にテーピング試験にて剥離確認を行い、工程内への落下の可能性について確認を行います。

- ・恒久対策として、ダミー材はめっき無しのものを使用いたします。

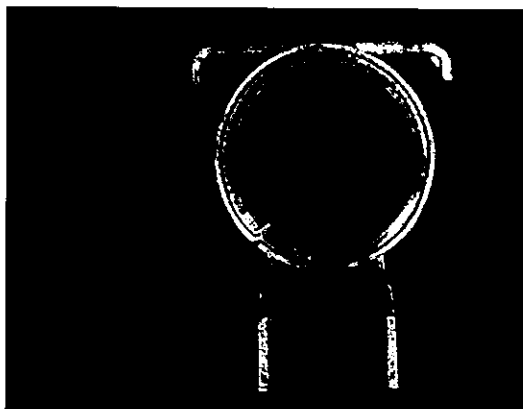
(図番・品番) : 138059-2-11 X.FL-LP-040  
(めっき仕様) : 全面Niめっき 1.27 $\mu$ m～、部分Auめっき 0.01 $\mu$ m～  
(対象ロット) : N07-3.3691 ～ N14-3.3940  
(めっきロット 1/18 55～104A、1/19 1～100A、1/21 1～100A)  
(発生状況) : 上記ロットより付着異物が散見される状況となりました。

写真 1 異物付着箇所

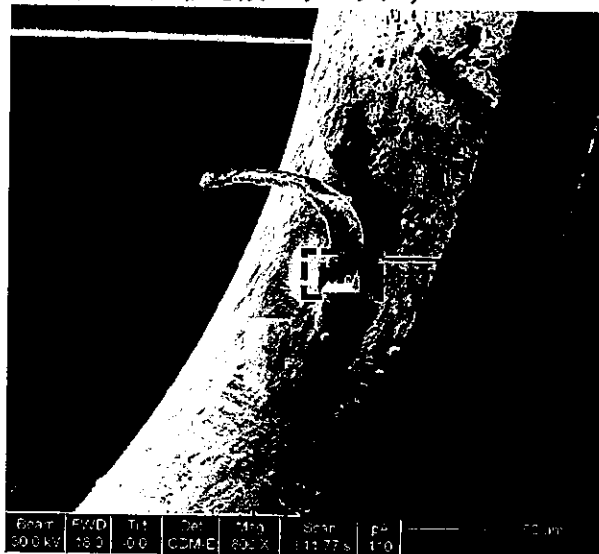
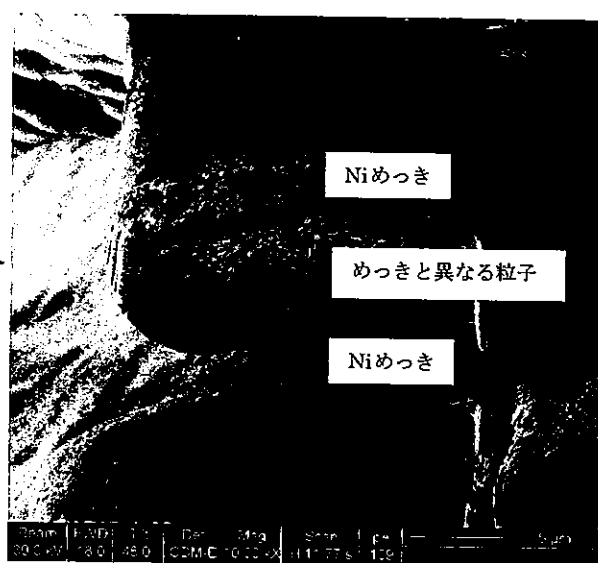
・断面観察（上記と別のサンプル）

異物の中心部からは、Cu および Zn が検出されました。

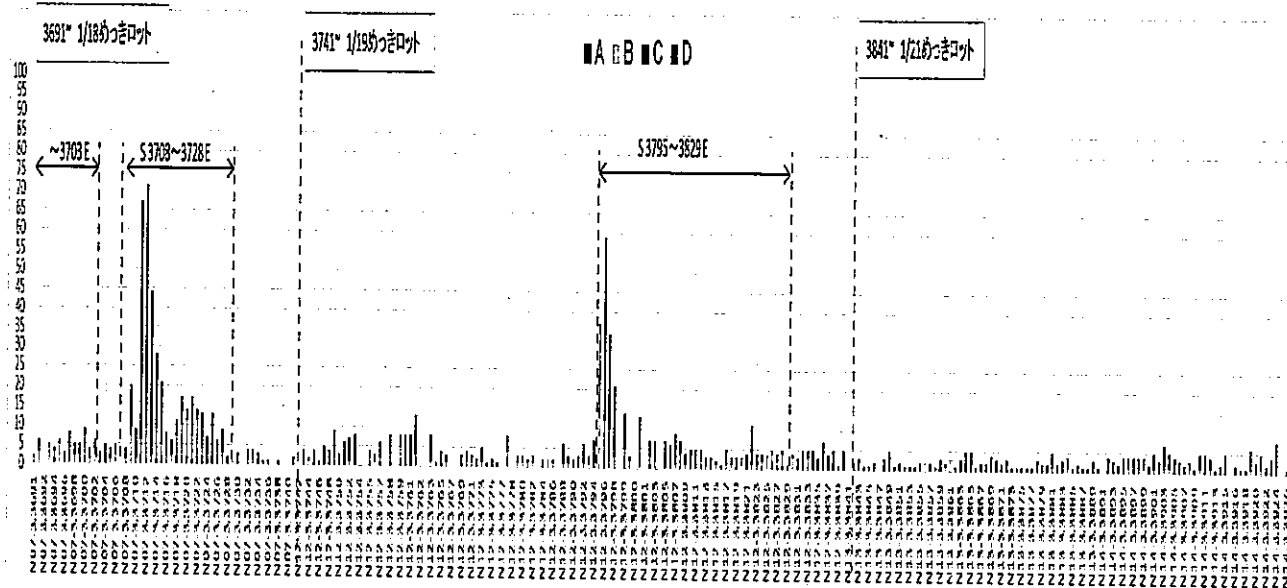
発見個数の傾向に偏りがあるように見られることから、工程での変化点を再度調査いたしました。該当めっきラインは2条流しであり、各処理液は同じタンクから各ラインへ汲み上げを行っていますが、その隣接ラインの稼働状況と照合したところ、別紙のように隣接ラインが稼働し始めたタイミングと、その稼働している期間で、付着異物が多くなっている傾向が見られました。

隣接ラインで生産した製品は以前より生産されているものでありますので、製品自体が原因となっていることは考えにくく、隣接ラインを稼働するときめっき液がポンプアップされることにより、予備槽の液の流動が変化し、沈んでいる異物が舞い上げられるなどの影響により、製品が流れているめっき処理槽へ異物が多量に送り込まれた結果によるものと考えられます。

表1. 付着異物の検出数 （赤色矢印の範囲で隣接ライン稼働中）

- ・ 暫定対策として、めっき液を予備槽外に移し、処理槽内の清掃とめっき液の異物除去処理（工程外での濾過処理）を行います。  
⇒2/26実施済
- ・ 各処理液の予備槽から本槽への汲み上げの経路に濾過フィルターを増設し、落下異物の再付着の防止を行います。  
⇒2/25～2/29実施済
