ヒロセ品管 経由		発行 No.	
(株)鈴木 御中		発行日: 2016年11月2日	
		発行社名: (株)シー・アンド・エム	
		部署名: 品質保証課	
		品管責任者 担当	
		真保 高澤	
初期品 量産品	機能 外観	個品 治具	
製品名 GT32-4DP-1.5Hタンシ(A)		CL No. DP No. 167929-0-01	製品ロットNo. 工事No.
個品名 タンシ(A)		個品ロットNo. 1-0022	発生日 2016/11/2
全数検査・抜取検査		不良内容・発見のきっかけ	
製作数	20,000個	生産前、製品向きを変える為の巻き直し中に素材の変形を検出しました。(添付写真参照)	
抜取数			
不良数	1 リール		
現品処理		不良現象(略図/写真)	
一時保管: 年 月 日迄		添付資料参照して下さい	
製品数 個			
個品数: 個			
返却数 個			
発送日 年 月 日		AMC品管課(経由部署)意見 ×-10連絡の通りリール状態での返却は出来ませんが発生原因に 対策を実施下さい。	
発行基準 TSS-K-0-100 4.2)		回答様式 管理No. AMC-16-173	
該当項目にチェック 重複可		5原則シート 課長 査閲 担当	
(1)機能不具合発生		要 要	
(2)選別作業を要する		要 要	
(3)対策不十分による再発		要 要	
(4)初品で不適合発生		要 要	
(5)不具合流出の可能性		要 要	
(6)検査で不具合発生		要 要	
		期限 2016年11月04日

製品不良履歴カード

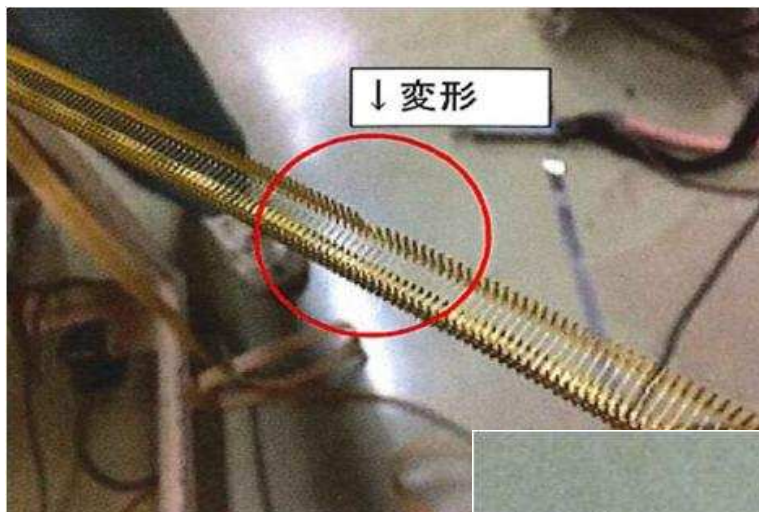
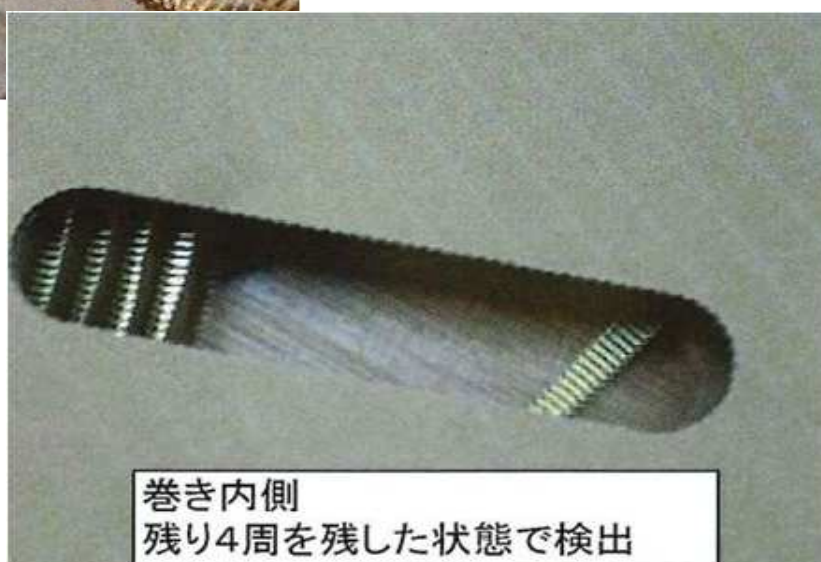
*製品の注意点（略図）

★不良判定[本工程異常の責任部署を明記]		品管責任者	課長	査閲	担当
株式会社 鈴木					
★不良原因[略図/写真で説明が必要な場合は、別紙添付]		★不具合品処置			
本製品は画像装置で監視していますのでこのような変形があれば検出可能です。しかし画像装置に異常履歴はありませんでした。ご返却頂いたサンプルを確認しましたが、アタリ傷等は確認できませんでした。上記調査結果と変形の状態から巻き取り後に、リール窓部から端子あるいは層間紙に接触してしまい本変形が発生した可能性が考えられます。		・工程異常返却品の処置 [-] ・在庫品の処置[要・不要] 対象数量: - 個 処置方法: 廃棄・選別 注)在庫処置の記録を残すこと。			
★対策内容[略図/写真で説明が必要な場合は、別紙添付]		対策日[年月日]			
関係者に本事象を周知し、巻き取り後のリールの取り扱い(持ち方、置き場等)について注意喚起を致しました。 また本製品はセンターキャリアで形状的に変形しやすい製品である事を作業者に認識させるため、【製品不良履歴カード(資料①)】を作成し生産ファイルにファイリングしました。		2016/11/11			
★歯止め(再発防止)標準化/水平展開の要(否)		★[標準類改訂状況](下記区分に丸囲い)		実施日(予定)	
[確認欄: □標準化要、□水平展開要]		①QC工程表(CP) [要 (否) 済]			
		②作業指導書 [要 (否) 済]			
		③検査基準書 [要 (否) 済]			
効果確認		(経由部署)ヒロセ(廣瀬)品管		発行部署	
		課長	査閲	担当	品管責任者
					担当

本製品はセンターキャリアであり、製品形状的に変形しやすい製品です。
変形させないように取り扱い（持ち方、置き場等）には注意してください。

発生日	不良数量	不良内容
2016/11	1RL	変形
