## 品質異常改善通知書

図番	502247-2099
品名	0.3FPC CONN. E/O B/F EVEN TERMINAL
ロットNo	12.04.10.D.N.0005-000812.04.12.D.P.0001
対象数量	1,200,000
クレーム内容及び確認内容

## 502247-2099 接点部バリ不具合についてのご報告

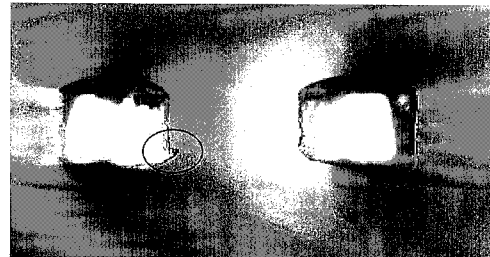
写真・図

接点部にバリ発生。

接触部にバリ発生

・抜き取りの調整を実施して  
・面FTa角度を25度以内にする  
(1~4水平展開します)

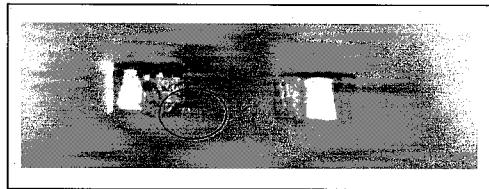
■不具合現象	バリ不具合
■不具合内容	接点部にバリが発生。20410BWN008にて発見。

- ・12.04.08.D.N.0001の前にて寸法修正の為に接点部の抜きダイを寄せてクリアランス調整を実施しております。そのとき、寄せ量が大き過ぎた事で、適正なクリアランスを確保できませんでした。スタート時はバリの発生が有りませんでした、生産を進めるにつれて抜き部品の磨耗により、バリが発生するようになったものと推測しております。
- ・抜きダイの寄せ量の規定は無く、メンテナンス作業者の経験知にて独自に決定しておりました。

- ・検査員は接点部のバリが不可である事を認識しておりましたが、検出する事が出来ず流出致しました。発生率が10ピン中1ピン程度と低かった事もありますが、今回のバリが最も見え易いと思われる先端側からの検査を行っていなかった事が流出した原因と考えております。検査員は先端側からの検査について意識が不足しておりました。

- ①メンテナンス作業者全員へ本事を周知致しました。(4月20日実施済み)
- ②抜きダイの寄せ量を規定致します。カンコツ集を作成し、その内容を作業者へ周知するとともにメンテナンス履歴ファイル内にファイリング致します。カラー写真を使い、トップページにファイルする事でメンテナンス作業者へアピール致しました。

- ①検査員に不具合写真、及び発生が見られた保管サンプルを回覧し、注意喚起を促しました。(4月19日実施済み)
- ②外観検査指導書へ本事を追記致しました。(4月21日実施済み。別紙2ご参照)  
先端側から観察したバリ不具合の画像を追加し、また、倍率×80の実体顕微鏡で検査する事も合わせて盛り込んでおります。
- ③本アイテムは非常に小さい為、手持ち検査の場合、手ぶれにてバリの検出力が落ちる可能性があります。  
右写真の治具を使用して端子先端側から検査を致します。(4月23日から実施)
