整理No： 47F-10-014

## 協力工場 不良品連絡書

仕様番号 56-110-758-01

品名 OTL FNE1

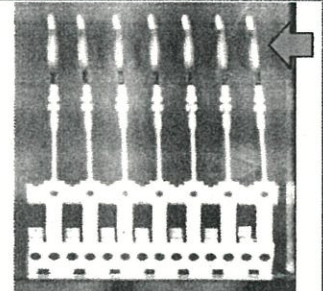
不良内容

客先組立工程にて、端子の変形(倒れ)が検出されました。

生産履歴の確認結果、対象ロットは生産開始時のリールでした(別紙1)。返却リールの確認結果、巻き終りから8m連続で変形しており、それ以外、巻き芯まで正常な状態でした(別紙2)。画像検査機にて変形を検証した結果、変形は検出可能でしたので、発生工程は巻き取り工程に特定できました(別紙3)。担当者への聞き取り結果、生産開始時には巻き取り機案内ローラーを調整する場合があるとの証言が得られました。

巻き取り機の前に案内ローラー(ツバ付き)を使用しております。巻き始め時は、製品が案内ローラーの中央を搬送しておりましたが、巻き取り量が増え、巻き外周に(巻き太って)いくほど、製品が案内ローラーを通過する位置が変わって案内ローラーの端を搬送する状態になりました。その際、端子が案内ローラーのツバに接触して変形したと考えられます。(別紙4)

巻き取り機案内ローラーのツバに接触して変形したと考えられますが、リール間のつなぎをカットする際に製品を手で添える為、搬送位置が変わり接触変形が解消されて変形発生に気がつきませんでした。

搬送位置が変わっていきますので、巻き取り機案内ローラーの位置を予め調節して搬送する事に致します。その方法は、コーションプレートに示して現場へ展開します。

発生対策の実施を確認します。品質保証課で、次回生産分から受注3回分について確認致します。
