協力工場 不良品連絡書

仕様番号 415CFX-007-30F

品名 2Pスピーカ-レセコンタ外

415CFX-007-30F 異物付着 の件

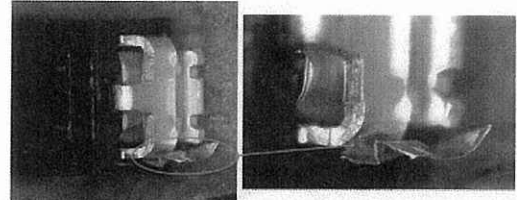
めっきカスがコンタクトに付着しており、剥がしたところ黒く変色していた。

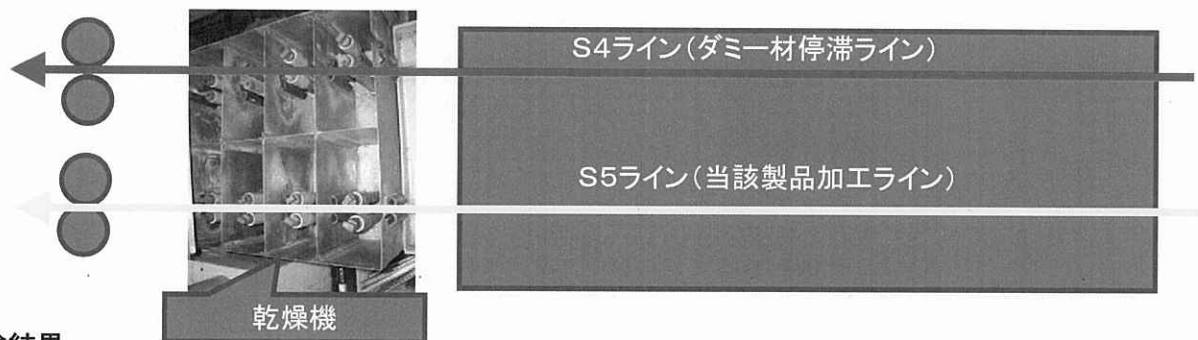
まず、隣接するS4ラインのダミーについては使用回数20回のところ18回で破棄されていた理由ですが、状態確認を実施した際によじれが多数確認出来た為、また、作業者にヒヤリングしたところよじれ部位にメッキが剥離された形跡があったことがわかりました。今回のダミー材はテストラン等に多く使われた為に通常よりも劣化(よじれ)が激しくこのよじれストレスによりメッキ箔が剥がれてしまったものと思われます。

また、当該製品を加工スタートさせた後、すぐに隣接するS4ラインもメッキスタートさせダミー材がライン中から抜かれていることから それ以降の製品に異物(メッキ箔)が付着する可能性は低いと考えます。

従いまして、当日加工分(特に先頭付近)のみが対象であると考えます。(S4ラインは御社向けの製品ではありません)

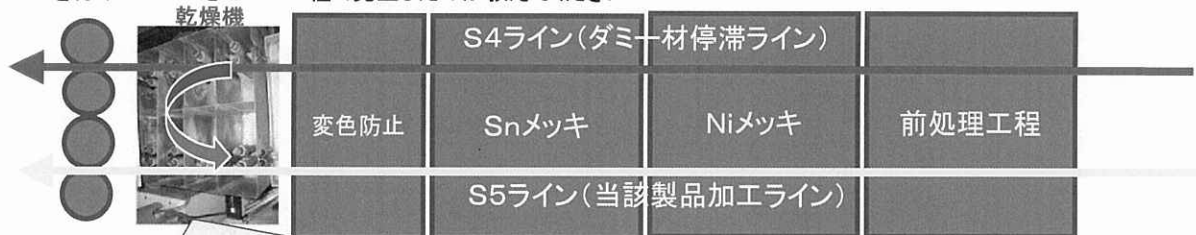
最終乾燥工程にて乾燥機内の強い“エア”により隣接ラインに停滞しているダミーの劣化した部分のメッキ箔が剥がれて当該製品に付着してしまったモノです

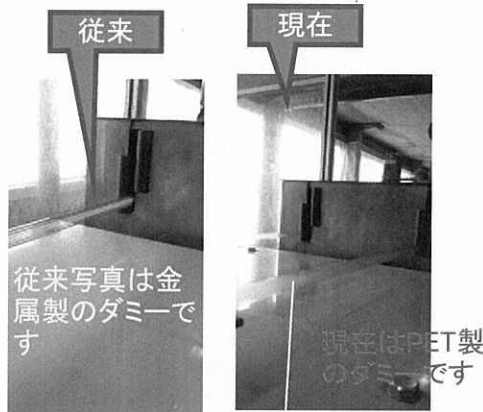
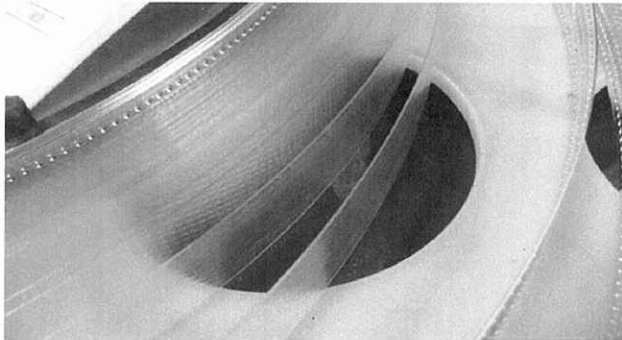
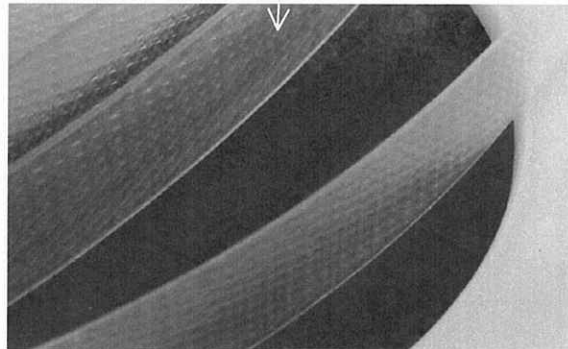
(PET材ダミー)

PET材ダミーの場合、金属では無い為、メッキが付きません。

現在、メッキの付かないPETダミーにしておりますので再発はありません。

よって、ダミー材からメッキ箔がはがれおちる事が無いので再発防止につながります。
