品質異常改善通知書

不具合整理No. 43F-10-014

図番	PMMR8733-02P
品名	Gtype C-R端子
ロットNo	11.10.08.2.0003-0006
対象数量	244,000

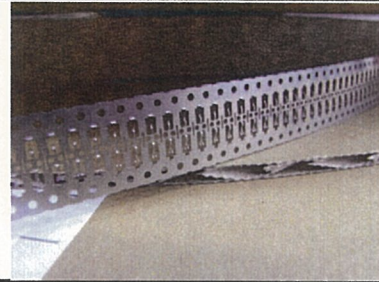
巻き状態がダレ面外側のところがバリ面外側になっている。

タレ外、バリ内巻取りを逆にしていた。

画像装置に通す時は向きを認識していた。

6連巻取りに通す時向きを確認せず巻いてしまった。

画像に通す時は向きを認識していた。

巻込み時向きの確認、認識がなかった。

巻き終りでの確認をしていない。

作業員への教育

正しい向き誤った向きの写真入ポスト作成 (影山)

巻き終りサンプル採取のとき端子の向きを確認する
