## 品質異常改善通知書

不具合整理No. 47M-07-001

仕様番号 101CPB-131-10F (IMD付)

品名 0.4MM B-B PLUG INSERT MOLD (IMD付)

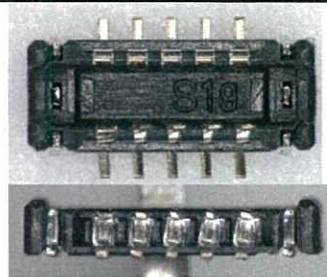
写真・図

コンタクトが斜めに成形されており、樹脂被りが発生している (cav傾向無し)

樹脂カブリ発生

722の着座が不安定

722と成形型のミスマッチ

722と成形型のミスマッチ  
ミスマッチが実施。

画像機を使用するか  
全数検査の強化
