### 製品への汚れ不具合発生報告

具体的対策内容追記  
再報告:2013.5.20

- 1.受理日: 2013年5月10日
- 2.品名: ASコネクタ メスシェル  
AS1R-GS10-3T
- 3.不具合対象ロットNo.: 130318.1.0436
- 4.対象数量: 1/200
- 5.不具合現象: シェル汚れ  
【不具合処理票No.1N-0061】
- 6.調査内容:

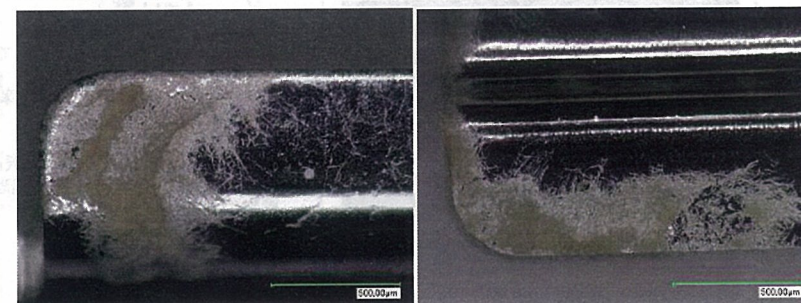
200倍確認  
基盤側

繊維状の異物が絡みつき付着している事が分かります。

処理槽内の清掃実施時の不足があり、槽内壁面等に残っていた異物が存在し  
加工中の製品に突発的に付着し、水洗等で除去されず、残っていたものと判断  
いたします。  
水分のある中で付着の場合、製品に絡むように付着するため、容易に洗浄  
されなかった事が考えられます。

工程内の洗浄方法を見直し、処理槽内に汚れや異物の残る事のない方法を  
再確認し、今後の週末清掃作業時に実施いたします。  
具体的な見直し内容については、製造部内で確認し、今後の清掃実施時に  
標準化いたします。  
2013年5月17日内容決定、次回加工分より実施。

上記3及び4項の追加実施により洗浄時の標準を変更し、処理槽内への汚れの残渣を  
なくすための対策を標準化。

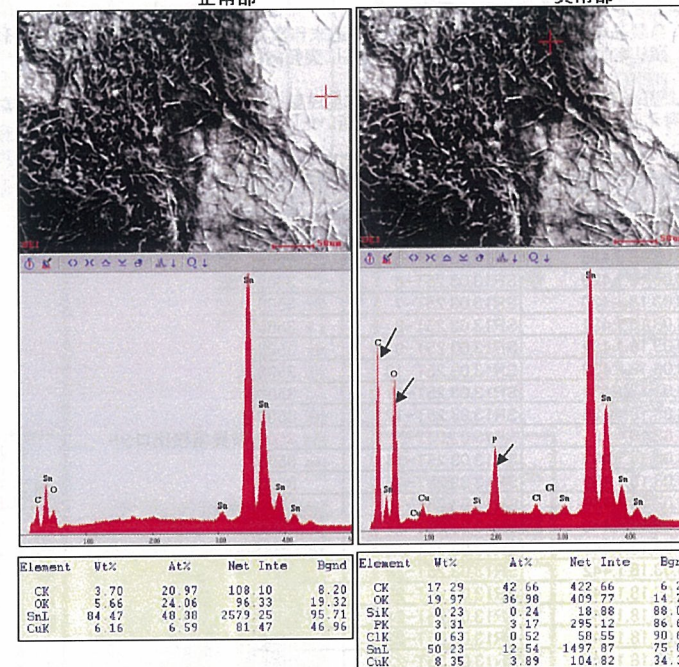
#### ②分析調査

良品部と比較すると、C及びO、Pの表面成分の違いが確認できる。  
PはSnめっき後の変色防止剤に含まれる成分である事が確認でき、変色防止又は  
その後の水洗洗浄の実施時に付着、乾燥し、リフロー後にも付着したまま残った事が  
推測できる。

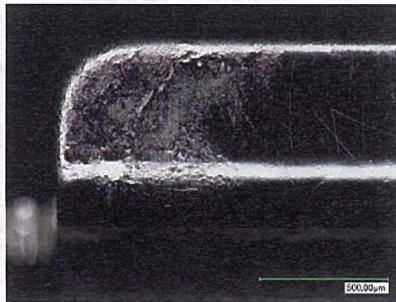
### ③異物を洗浄した表面の観察

表面の異物は完全に除去でき  
表面からはSnめっき外観が確認できる。

Snめっき後の異物付着であった事が  
確認できる。

良品部と比較すると、表面の光沢に  
差があるため、リフローでの熱処理で  
異物付着熱の伝わり方が異なり  
光沢に差があることが分かる。

調査結果より、Snめっき後からリフロー前の工程間で付着した異物であることが分かり  
異物の分析成分より、変色防止の成分 Pが多く見られることから、変色防止又は水洗  
での異物付着であることが確認できる。
