品質異常改善通知書

不具合整理No. 47F-10-017

仕様番号 303895-8-11
品名 BM28 (0.6) -PVタン(D)
ロットNo 15.10.10.9.K.0006A/B
対象数量 1,000,000
不具合内容及び確認内容
4PIN中1PIN 1寸法マイナスのため樹脂被り発生
異常品の暫定処理 廃棄

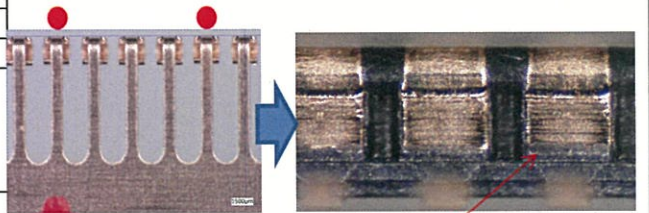
写真・図

I寸法マイナスの意

↓
No.005 (前のリール) にて I カム調
0.221 ~ 0.223 にて No.006 スタート
No.006 ポイント測定は OK だったか
マイナス側だった。

ポイント測定では OK だった。
↓
測定部の寸法は OK だった。
↓
寸法のバリエーションに気付かなかった。

I 寸法 カム調にて フォラス側へ
調整し生産を始める。

前後で調整が多い場合は、
注意してポイント測定を行う。
