協力工場 不良品連絡書

仕様番号 PMMR8638-51

PMMR8638-51 Auめっき未着発生報告

大和電機工業(株) 松本事業所
品質技術保証チーム

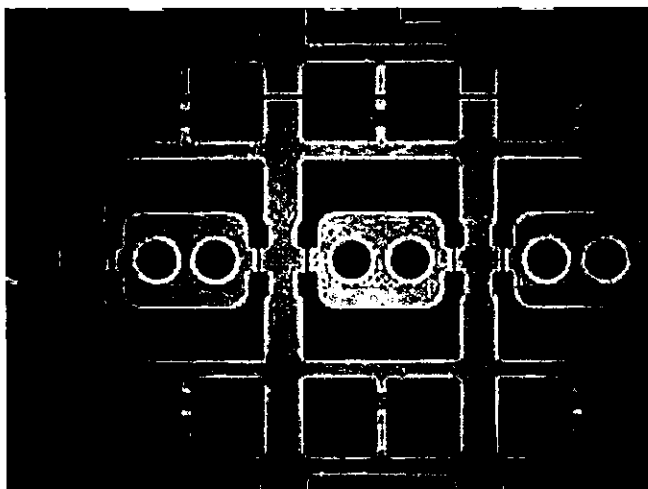
【不具合写真】

機種 : PMMR8638-51
対象 : 18.06.27.7.0001, 0003-0005[18G05-01,03~05(A-1)]
内容 : 製品部にAuめっき未着が発生している。
頻度 : 対象は1リールにて検出されている。

製品部にAuめっきがされていない箇所が発生している。

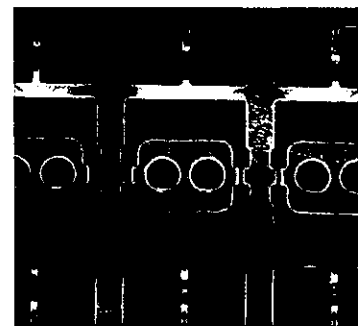
加工日	素材Lot No.	めっきLot No.	発生有無	発生箇所
7月5日	18.06.27.7.0001	18G05-01	発生無し	
	18.06.27.7.0003	18G05-03	発生無し	
	18.06.27.7.0004	18G05-04	発生有	めっき巻き終りから0.6mの位置より約40m迄発生
	18.06.27.7.0005	18G05-05	発生無し

- ①インライン画像検査のNG画像を確認した結果、4リール目の巻き終りに未着が発生しておりました。発生は巻き終り0.6mの箇所から約40m(中間の切れ目から約5m)まで発生しております。
- ②その他のリールに未着発生はございませんでした。

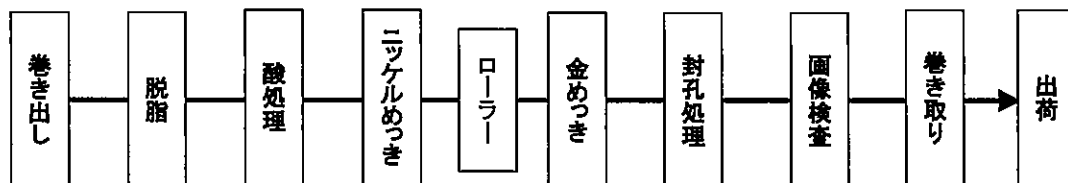
工程フロー

金めっき前の黄色のローラーを調整していました。

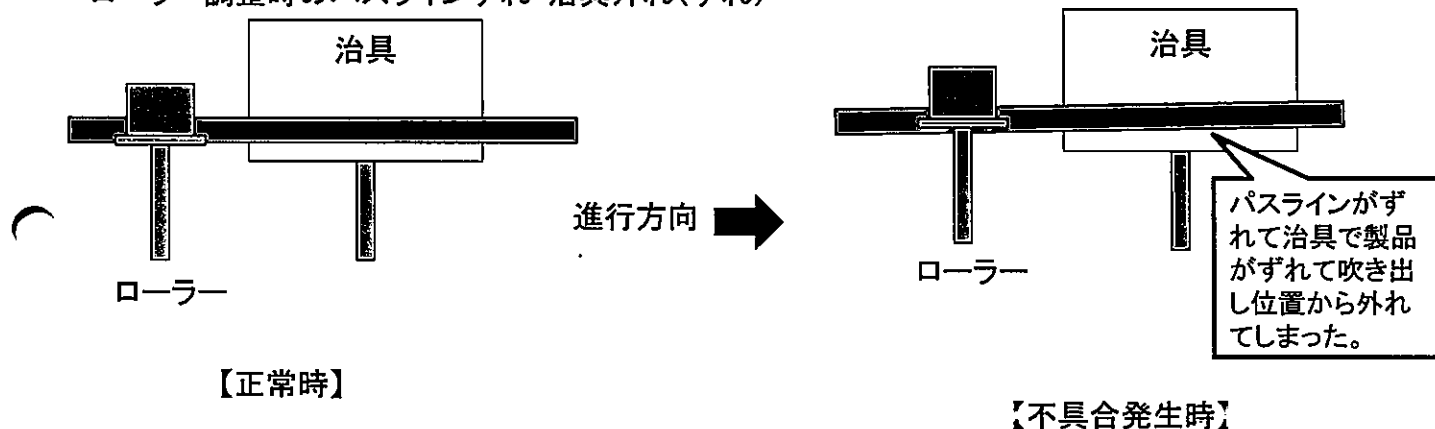
ローラー調整時のパスラインずれ・治具外れ(ずれ)

ローラー潜りによる変形が発生してローラー調整を実施した際に、パスラインのずれが生じて製品が治具から外れてしまったが、調整時・調整後のパスライン確認が指示出来ておらず、不適合品として処置が出来ませんでした。

- ①ローラーを調整する際はパスラインのずれと前後の処理槽での治具外れ等に注意し、調整中に確認を行い、調整終了後も前後の処理槽で治具外れがないか確認を行う事とし、標準書に追記して指導徹底致しました。(2018年7月26日実施済)
- ②前後処理槽の確認で治具外れ等の異常を検出した場合は「異常通知書」発行し、不適合品として関係各部門で協議して処置を行っていきます。(2018年7月26日～)
