品質異常改善通知書

不具合整理No. 45F-08-009

仕様番号 56267-6199
品名 HI FIX SB REC. S-TERM.
ロットNo 13.03.21.1.04
対象数量 30,000
不具合内容及確認内容

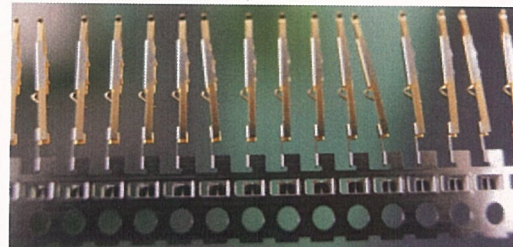
端子変形

熱処理後の巻返し時に発生

巻返し時の巻出側にて製品がからんでいた。
巻返し時の巻取側のリールのうちに製品が挟まれた。
つなぎ後の巻出側のため、↓何か別の方法で対応した。
7カス時にチャリから巻く様にする。

↓
7カス時のつなぎ時にはその巻き方がないで
別のスポークリールに巻く様にする。

サンプルは変形はありませんでした。

4月から対策、対応済

4月から生産課、と熱処理Gにて
対策済

黒岩
13.9.26
映次黒岩
13.8.20
映次対策後、13.08.20.1.01~13.09.05.1.10の計5
ロットにおいて、同不具合が無く、有効性有り
と判定されました。
