品質異常改善通知書

| 不具合整理No. 46F-02-009 | | |

| 仕様番号 | 8100-4909 |
| 品名 | バンドリタツ BT0B D31N |

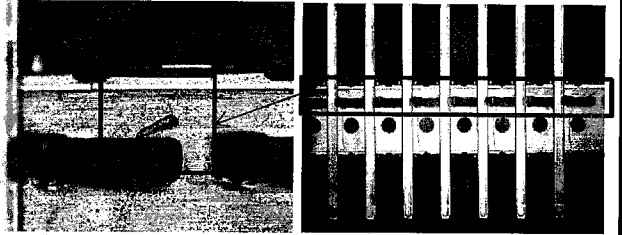
打痕
リームNo. 084-2材料交換前サンプルのバンド部に、連続打痕発生。

朝一、ポスト油を入れる時、ゴミが入ったと思われます。

朝一、ポスト油を入れ、スタートした。

スタートして1本目、材料交換がきた。

その時のサンプルにダブがあった。

サンプルにあったダブを見落としてしまった。

サンプルのバンド部にあったダブの見落とし。

- ・金型を開く時、(ダイハイトを上げる時) ゴミ等が入らない様に注意します。
- ・BOX内のそうじを必ずやる。(後取り、材支時)
- ・メンテナンス、切り曲がりのパーツを新しいものと入れ換えました。

材料も製品の一部分なので、外観検査でも意識してやる様にする。

端子の方ばかりではなく、端子部も
ひとつひとつしっかりと見ていく。
