協力工場 不良品連絡書

仕様番号 G8C-175NS
品名 リードフレーム(9)175タンシ
ロットNo A1.13.01.31.1N.038
連絡受理日 2013/02/21 12:45:04
対象数量 820

不良内容
プロテクター変形有り。

リードフレーム(9)175タンシ プロテクター変形調査

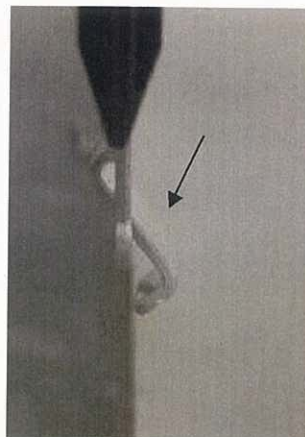
不具合写真:

製品側から押された向きの曲がり

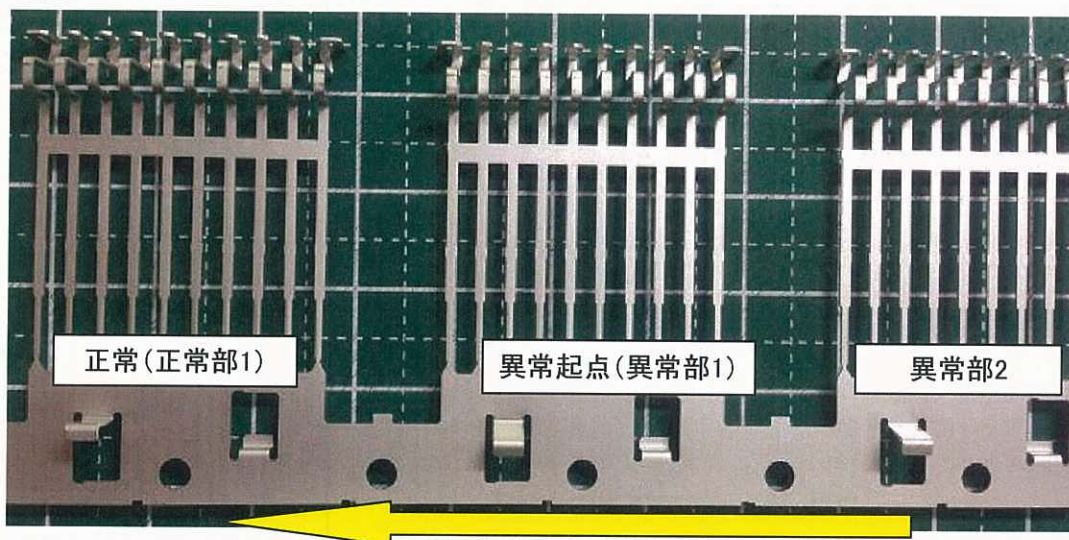
写真

プロテクター変形は、返却リールの外周より50個目から発生している。
それ以前のプロテクターには変形発生なし⇒3/12良品部のみ再納入

矢印はめっき進行方向

巻き始めから約770個付近から外周側に変形が発生していたことが分かる。
1ロット数量は1000個のため、めっき後の状態のリール外周側230個に発生があった事が分かる。

長さ=230個×40mm(ピッチ)で9.2mの範囲内で発生。

※次工程リールエンドから3~4周目で画像検出

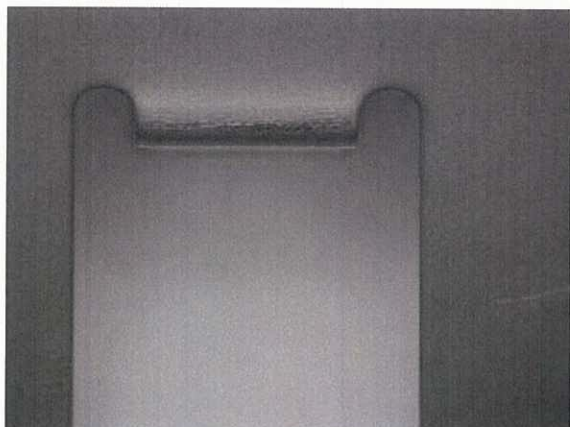
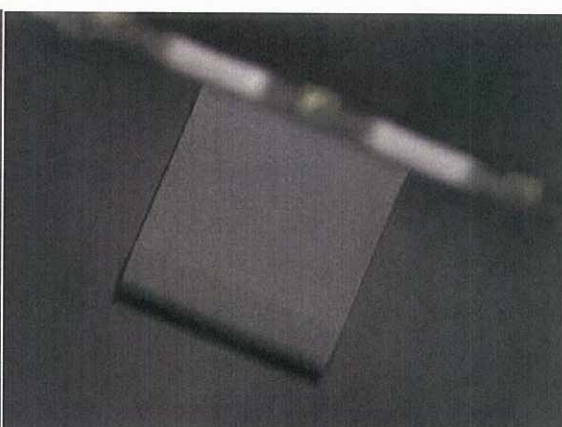
異常部1

正常部に対し、異常部はダレ面側に付け根部分が押し出されている。
プロテクター左右からの接触によるものではなく、写真の上側位置から
押されて発生したものと判断できる。
方向性があれば、めっき、プレス判断が出来るがここからは確認できない。

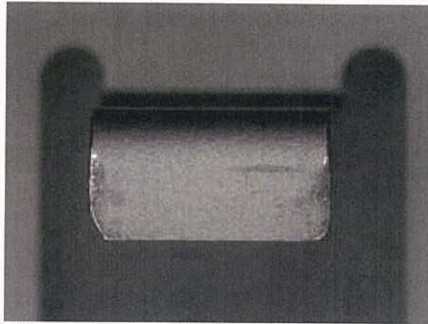
正常部1

正常部は、層間紙との擦れの跡があることが分かる。

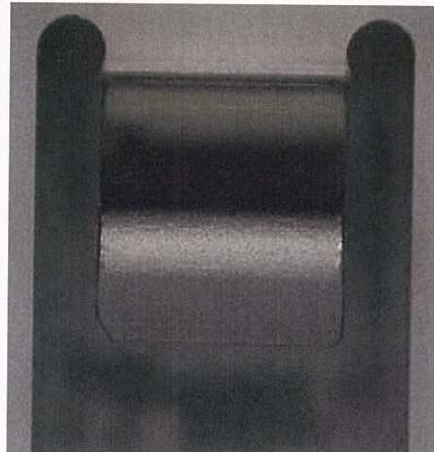
異常部1

異常部は、正常部に対し曲がりの分だけキャリア側に入り込んでいるため、擦れが無い。

異常部1の曲がり特別ひどい

他それよりリール外側は同じような状態で、曲がっていることが分かる。

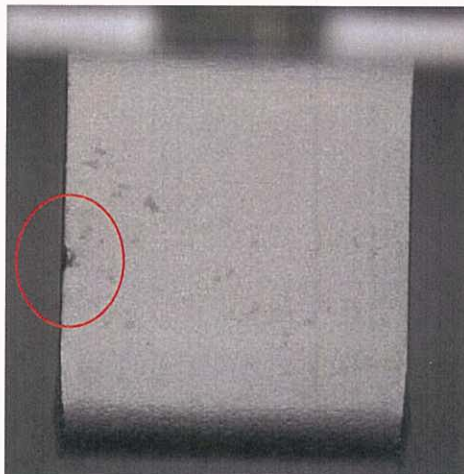
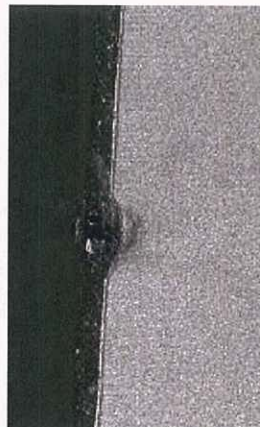
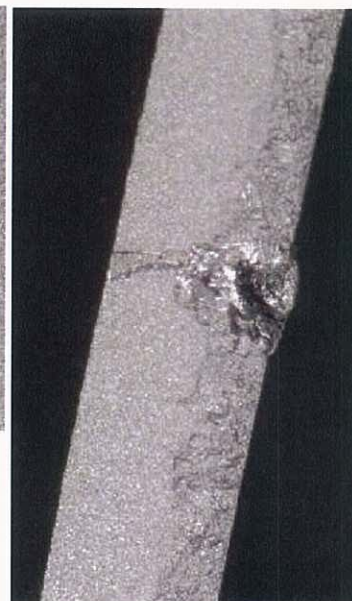
その他

めっきの進む側にダコンが見られるものも発生あり
側面からの接触痕のため今回のプロテクターの
傾きと関連性が無いと判断できる

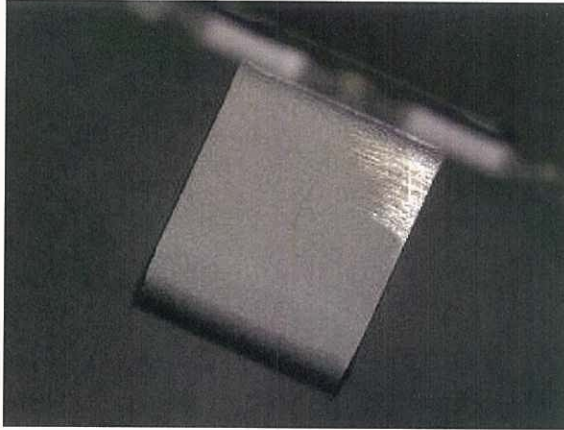
その他2

めっき進行方向で擦れる事のない
右側から発生しているキズが
みられるものもある。

斜めからの接触と判断できる。

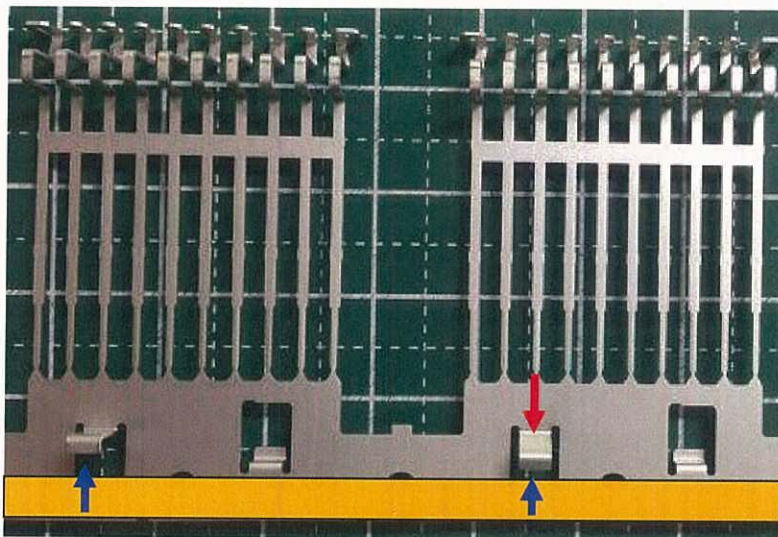
工程確認と発生の可能性:

製品の搬送時は、色つきの部分にドライブローラーを両面から挟み込み
回転させ進むものです。

外力が加わり、プロテクター変形する場合、めっき工程では青矢印の向きで
力が加わります。

今回の発生状態から判断すると向きの発生の可能性は低い事が
考えられます。

今回の変形は、赤矢印からの力が加わったものです。

表面のSnの著しい削れが無い事から、Snめっきより前の工程での
発生は確認できますが、特定できるものではありませんでした。
