立山電化工業(株) 殿		発行日 : 2018年03月30日	
		整理No : 49F-03-011	
<b>協力工場 不良品連絡書</b>			
協 力 工 場 記 入	再発防止のため対策を記入の上、指定回答日までに原本を提出して下さい。		承認
	指定回答日 : 2018年04月13日		調査
			担当
			黒岩 18.3.30 映次
			和田 18.3. 哲夫
			堀江 18.3. 太郎
仕様番号 504206-0008		不良内容	
品名 0.4 BB CONN H=0.8 ST8 REC FITTING NAIL F		巻き不具合(巻き緩み)	
金型番号 P6019

件名：504206-0008 巻き不具合

発生ロットNo. ①80226TA78-16 ②80228TA78-25

# 504206-0008リール状態

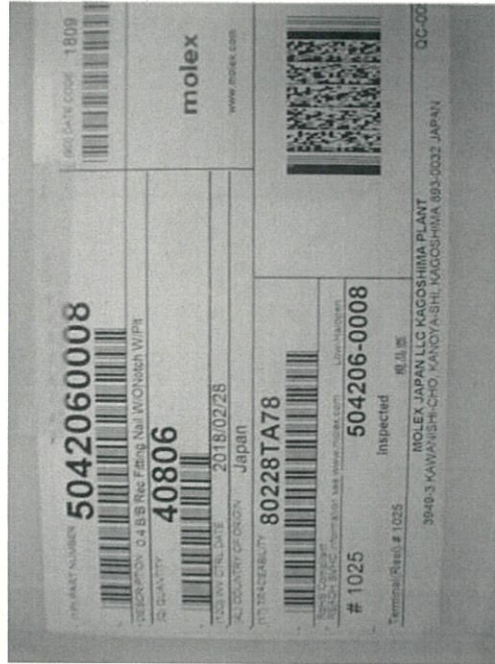
- ①最外周側の製品で変形が発生し、巻き緩みと製品が上下にずれていることが確認されました。
- ②外周側の製品で変形が発生し、巻き緩みと製品が上下にずれが確認され、さらにリールの外周側でリール幅が広いことが確認されました。  
※リール幅 16mm のところ 19mm。別紙資料参照ください。

- ①製品を巻き取り際に、リールの中で下摺りになっていなかったことで上下にずれが発生し、モレックス様でのご使用中に巻き緩みが発生したと考えられます。  
加工当日の他のリールでは問題ないことで、巻き取り条件には問題ないと考えますが、リールを置くテーブルの高さが僅かにずれていた可能性があり、製品がリール内で上下にずれやすくなったと推測されます。
- ②リール幅の広がり、外周側全体に広がっていたものではなかったことで、確認が不十分となり、そのまま使用していました。その後、モレックス様にてご使用中に外周側の製品で巻きずれが起きてしまい、巻き緩みが発生したと考えられます。

巻き緩み

- ①テーブルの高さを再度確認して、巻き取り時に製品が下摺りになるように致します。  
4月10日まで実施
- ②外周バンドを巻く際に、リールとバンドの隙間を確認して、明らかに隙間が生じていた場合、リールを交換して巻き直しを行います。  
4月10日より実施

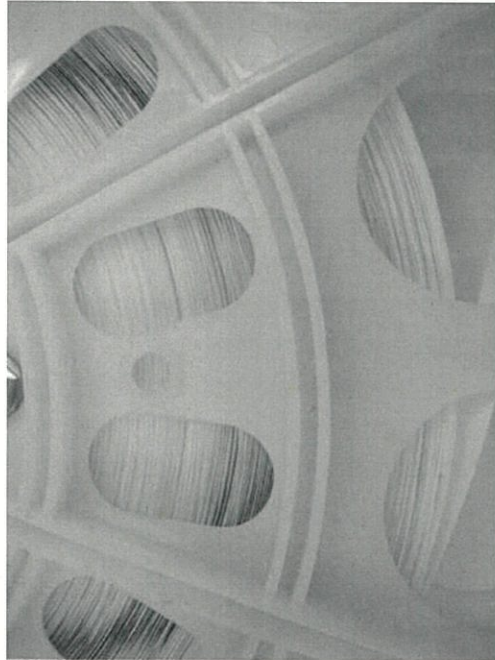
製品ずれ

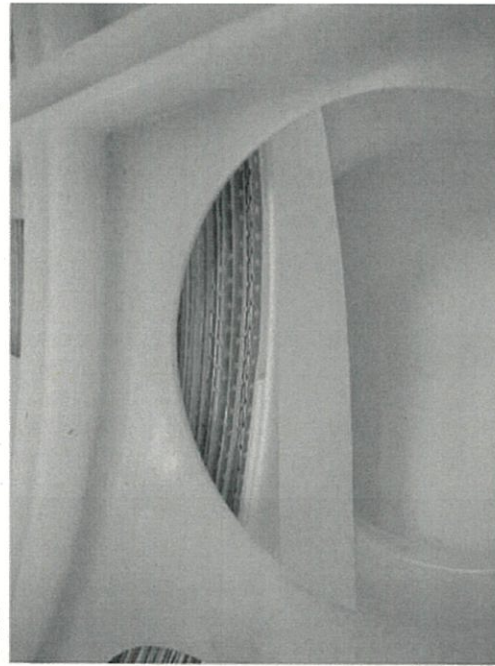
リール幅広い

リール外周部において、リール幅が広い箇所が見られた。
