品質異常改善通知書

不具合整理No. 43F-06-004

図番 VC10909991

品名 #178 P1 コンタクト

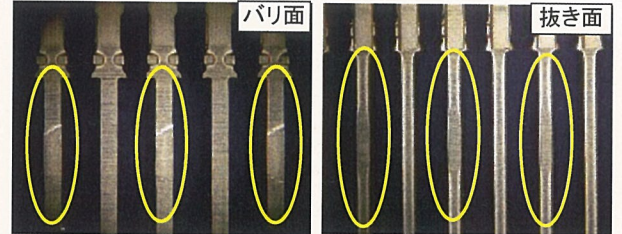
写真・図

打痕不良

リールの芯側に発生。

朝一の11-10

次回 300万 11-4 前後で、全品研 (次回)

生産現場に、監視ポストに、220万11-4に、依頼は、
