品質異常改善通知書		不具合整理No. 45F-04-005	
下記の製品は得意先検査の結果、不合格となりました。 再発防止の為対策を記入の上、指定回答日までに原本を回付して下さい。		担当課	生産三課 1 G
		担当者	三木友博
		発行日	2014年04月11日
		承認	確認
		担当	
<p>発生原因 生産課： 2014年04月16日 迄</p> <p>流出原因 生産課： 2014年04月21日 迄</p> <p>流出原因 品質技術課： 2014年04月24日 迄</p>		<p>黒岩 14.4.11 映次</p> <p>和田 14.4.11 哲夫</p> <p>山田 14.4.11 健太</p>	
<p>仕様番号 151357-8-01</p> <p>品名 MI20-P-SF (A)</p> <p>ロットNo Q20-1-1426</p> <p>対象数量 32,390</p> <p>不具合内容及び確認内容</p>		<p>写真・図</p>

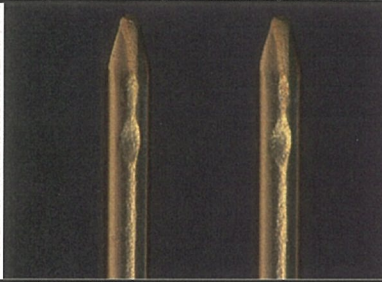
<p>指定回答日： 2014年04月24日</p> <p>打痕（リール中間に発生）</p>			
発生原因		発生対策	
<p>生産課</p> <p>(現場現物現実の確認・加工状況・加工履歴・変化点の確認)</p> <p>リール内にダコン発生していた。</p> <p>(なぜ発生したのかを3回繰り返して真の発生原因を掴む)</p> <p>外部からのゴミ侵入と思われます。</p> <p>↓</p> <p>↓</p>		<p>(誰が、いつまでに何を、どうする)</p> <p>70LS 周辺、防音BOX内清掃、5Sの徹底</p> <p>(70LS No.131 参照)</p>	
<p>不具合の発生日：14年 2月 18日</p> <p>金型番号： P3215</p>		<p>対策実施日：14年 4月 17日</p> <p>承認 確認 担当</p> <p>対策実施ロットNo 次回生産ロット</p> <p>水平展開の有・無 (有の場合、対象製品名又は図番を記入)</p> <p>() / 実施</p>	
流出原因		流出対策	
<p>生産課</p> <p>(現場現物現実の確認・履歴・変化点の確認)</p> <p>リール中間部でダコン発見できなかった。</p> <p>(なぜ発生したのかを3回繰り返して真の流出原因を掴む)</p> <p>画像は付いているが、ヒッチ、ダボ、尺サを重点的に確認</p> <p>保管ケース内にもダコン無いため発見できませんでした。</p> <p>↓</p> <p>↓</p>		<p>(誰が、いつまでに何を、どうする)</p> <p>画像でタレ面から見れようようにできないか検討してもらう。</p>

<p>品質技術課</p> <p>(現場現物現実の確認・履歴・変化点の確認)</p> <p>サンプルにはありませんでした。</p> <p>(なぜ発生したのかを3回繰り返して真の流出原因を掴む)</p> <p>↓</p> <p>↓</p>		<p>対策実施日：14年 月 日</p> <p>承認 確認 担当</p> <p>対策実施ロットNo 次回生産ロット</p> <p>水平展開の有・無 (有の場合、対象製品名又は図番を記入)</p> <p>() / 実施</p>	
原因区分		<p>□作業 □金型 □材料 □検査工程 □設備 □梱包・輸送 □管理・仕様 □顧客 □その他</p>	
効果の確認		有効性の評価	
<p>承認 確認</p> <p>黒岩 14.5.14 映次</p> <p>山田 14.5.14 健太</p>		<p>承認 確認 担当</p> <p>黒岩 14.9.04 映次</p> <p>和田 14.9.3 哲夫</p> <p>山田 14.9.03 健太</p>	
<p>防音BOX内清掃</p>		<p>対策後、1,1436~1,1458の計5ロットにおいて、同不具合が無い為、有効性は有り、判断</p> <p>予防処置 要、不要</p>
