品質異常改善通知書

不具合整理No. 47K-07-001

仕様番号 415CFP-106-64F
品名 0.5MM PITCH FPC CONTACT
ロットNo 150612-S1-M0015-0016
対象数量 360,000
不具合内容及び確認内容
メッキムラ発生。組立品（40Pin）で連続して17個が発見されました。
異常品の暫定処理 確認中

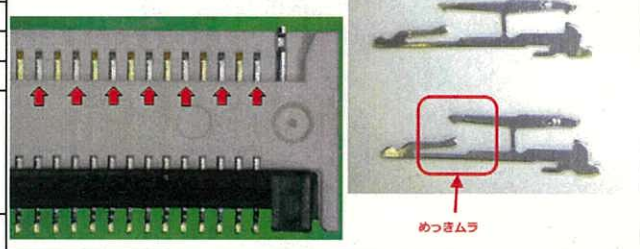
写真・図

○ サンプルを確認した所、接点にAuが付いていなかった(めっきムラ)
○ 加工履歴を確認した結果、Auめっき工程で短絡していた(6秒間)

めっきムラ・Au未着が発生

対象RLの巻終り付近で、Auめっき工程で短絡

製品と電極が接触した

製品に金属片(製品片)が付着していた

加工履歴を確認した所 B-00:04~6秒間電流異常が出ているが
警報履歴は出ていない。アラームが出なかった。
(なぜ発生したのかを3回繰り返して真の流出原因を掘む)

発生がつかず付近の為、つかず作業時
カトした端子が製品に付着した可能性が
考えられます。

つかず作業時、端子が付着する可能性がある
事を周知し、端子が飛散しない作業をやる

VECSの警報解除もプログラム変更にてタイマで
自動解除させる(8月まで)
