品質異常改善通知書

不具合整理No. 46M-02-002

品名 5859-36 PLUG SUB ASSY (H=0.9)

ロットNo 5120NS401

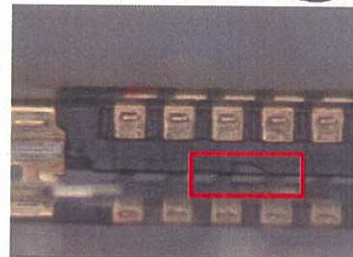
写真・図

ハウジング欠けあり

穴けが発生

成形型10-11に金属カスが固着

2-3秒に1回こまめに固着

穴けに対する認識が甘かった

ウラ面の欠けのみを気にしていた。

穴けはウラ面のみには発生すると思っていました。

金属カスの除去と実施

穴けに対する認識をG員に周知

品記に外觀標本に追記してG員に周知しました
