協 力 工 場 不 良 品 連 絡 書	スズキハイテック(株) 殿		発行日： 2015年08月05日	
			整理No： 47F-08-002	
	協力工場 不良品連絡書			
	再発防止のため対策を記入の上、指定回答日までに原本を提出して下さい。		承認 調査 担当	
	指定回答日： 2015年08月10日

仕様番号	SL-11957	不良内容 端子に異物が付着している。

品名	CT769-1-M		
	金型番号	P2523		
	ロットNo	S.15.05.07.1.0001-0004		
	連絡受理日	2015/08/05 16:31:54		
対象数量	74,800			
協 力 工 場 不 良 品 連 絡 書	1. 確認内容 別紙参照		返却品の処置(数量明記) 返却品なし	
	2. 発生原因 別紙参照		4. 流出原因 別紙参照	
	3. 発生防止対策 別紙参照		5. 流出防止対策 別紙参照	
	実施日：2015年 8 月 19 日		実施日：2015年 8 月 8 日	
	在庫品仕掛品の確認 在庫品 0 仕掛品 0		回答日：2015年 8 月 8 日	
	標準類改訂 有・無 ()		承認 調査 作成	
協 力 工 場 不 良 品 連 絡 書	対策後、S.15.09.05.1.0006~S.15.11.20.0013の計 5ロットにおいて同一品名のため、有効性未定と 判断します。		承認 調査 確認者

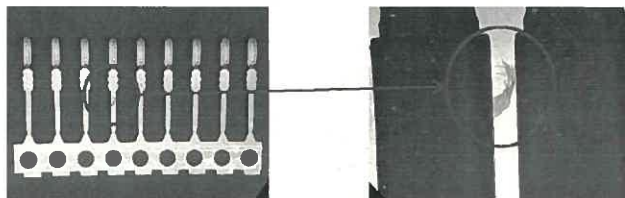
<不具合モード>

(株)鈴木様より、CT769-1品において、異物付着が発見されたとのことご連絡を頂きました。

機種	CT769-1
プレスロットNo	S15.15.07.1-0001～0004
めっき日	2015年5月14日
発生率	1個/9個（ご返却サンプル）
