品質異常改善通知書

図番	B110019-002
品名	C T 3837-CF2
ロットNo	H.11.07.21.1.0017
対象数量	95,399
クレーム内容及び確認内容

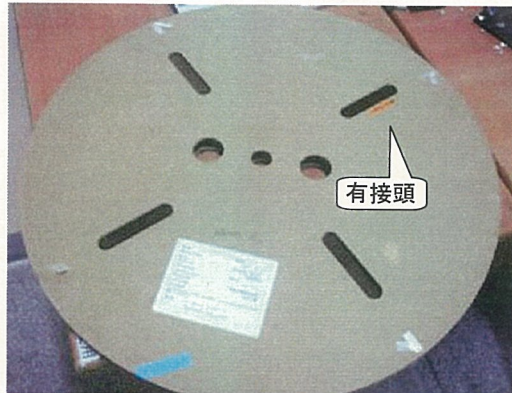
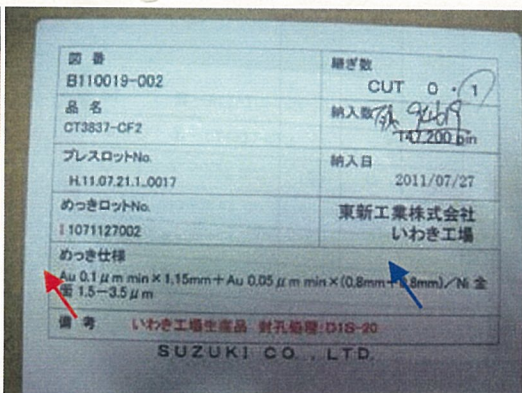
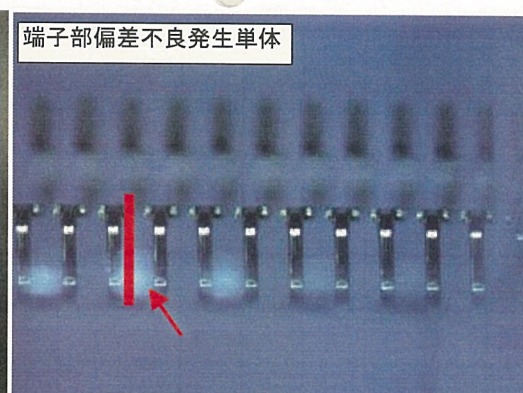
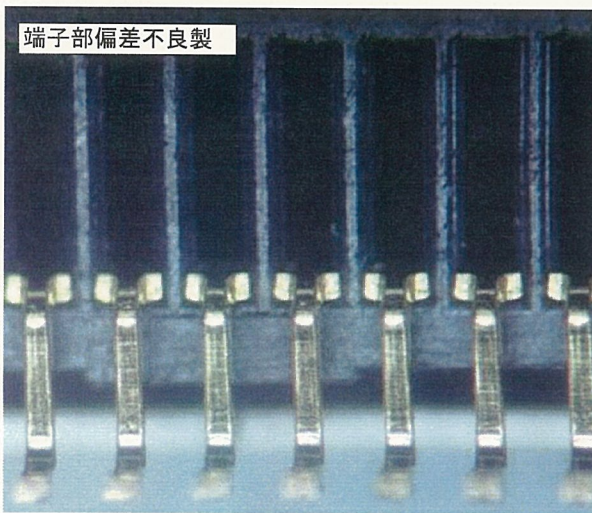
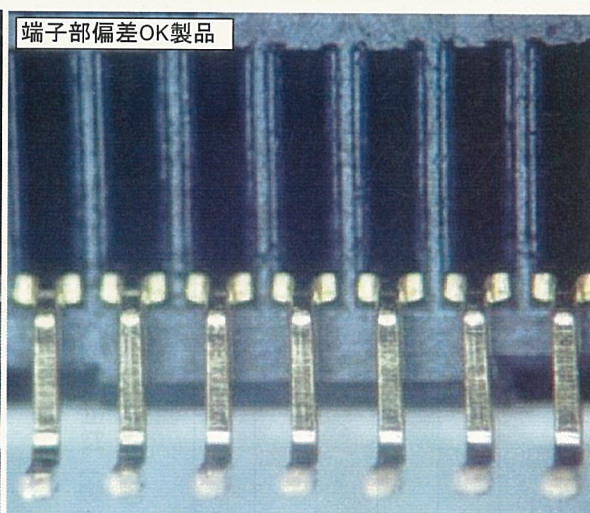
端子フレ (対象度0.03 (±0.015) ⇒ -0.038~-0.057
(検査指導書測定項目外)
リール継ぎ部からの発生

CT3837-CF2端子部偏差不良
不良写真:

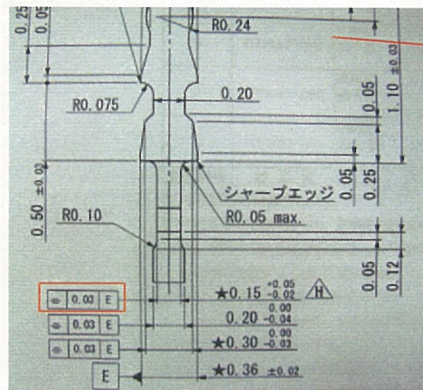
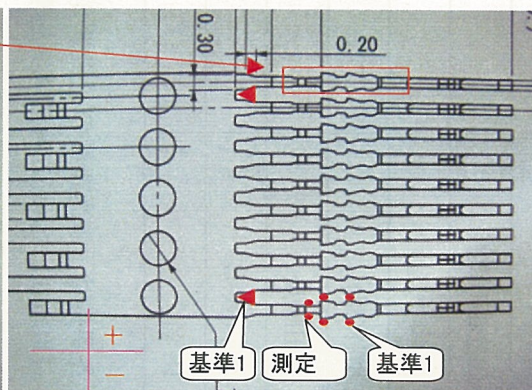
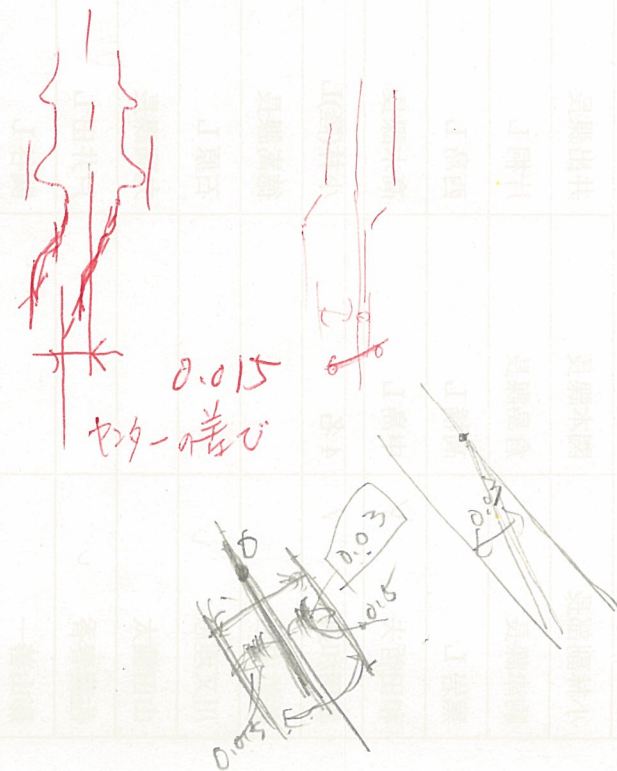
CT3837-CF2端子部偏差不良測定

規格:0.03	
上限	0.015
下限	-0.015
試料1	-0.042
試料2	-0.057
試料3	-0.038
試料4	-0.043
試料5	-0.041
試料6	-0.047
試料7	-0.043
試料8	-0.050
試料9	-0.045
試料10	-0.050
