品質異常改善通知書

不具合整理No. 47F-12-004

品名 BM28 (0.6) -PVデングンソシ (D)

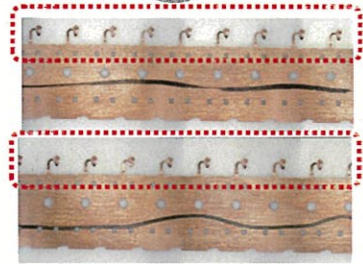
写真・図

A側端子変形

巻き取り中最初のローラート製品が乗り上がり
可能性がある。

70ラダントルの4がみの為、製品コースが変わる。

コースが変わると巻きテンションも変わる可能性がある。

70ラダントル4がみがあるもの
使用禁止する。
