協 力 工 場 不 良 品 連 絡 書	JX金属プレシジョンテクノロジー(株) 殿		発行日： 2013年11月14日										
			整理No： 45F-11-008										
	協力工場 不良品連絡書												
	再発防止のため対策を記入の上、指定回答日までに原本を提出して下さい。

図番:DDXRT-0.2GH-S2-LF(AU-AUF)
品名:DDXコネクタソケットシールドコンタクトAU
仕様:Ni2.0-4.0μm+Au0.4μmUP(カタメン2.6MM)+AuF0.06-0.15μm(7.2MM)+S3
ロット:13.08.20.4.1655
現象:変形

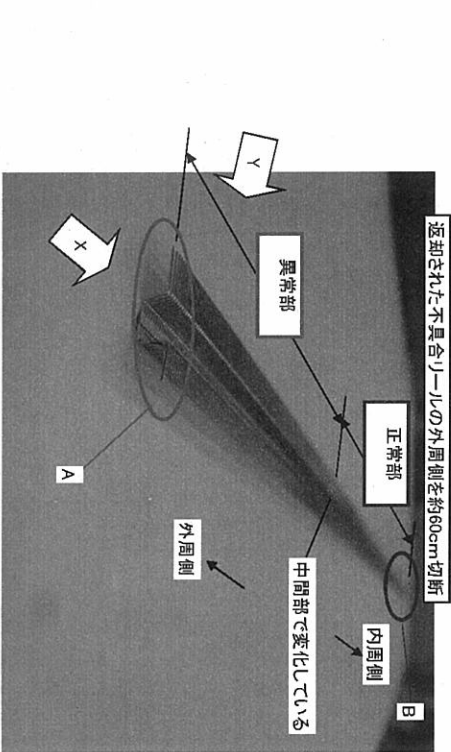
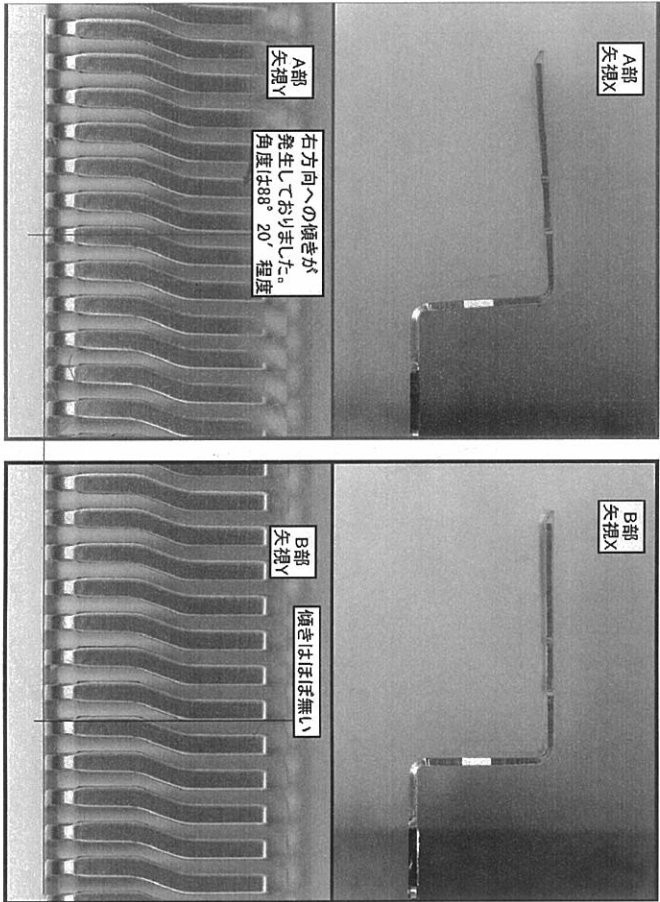
DDXRT-0.2GH-S2-LF

めっき進行方向 → 変形方向 →
めっき進行方向に対して逆方向の変形でした ⇒ めっき加工時に変形する方向と一致してありました
変形端部に当たリキズは発生しておりませんでした ⇒ 非金属性のものへ接触した可能性が考えられます

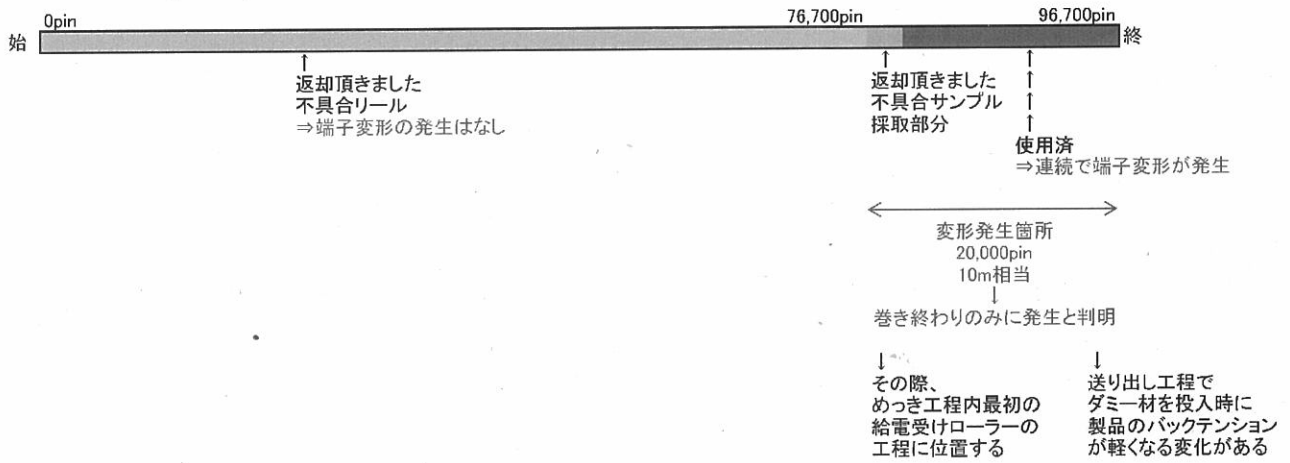
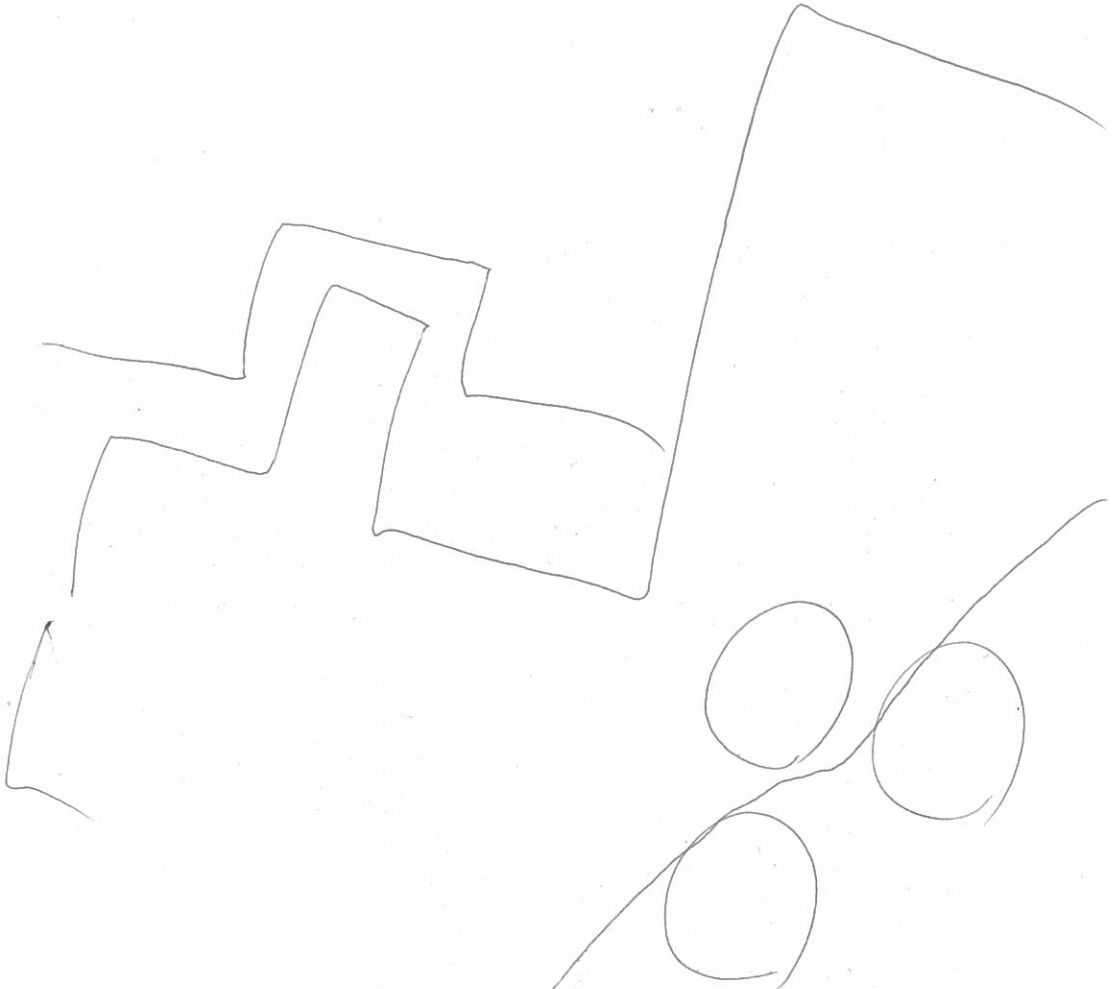
返却品の確認結果

返却数: 1RL 76,700pin
めっきロットNo.: SU100913-010H1-004

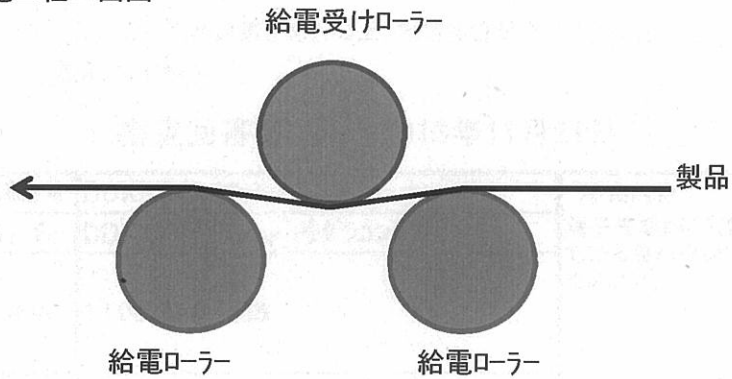
給電工程上面図

生産終りのダミー材投入時、
製品の変動で給電受けローラーから外れて
端子が給電受けローラーに干渉した

- ・ダミー材継ぎ作業時に製品のたるませた
- ・製品のパックテンションが軽くなった
- ・製品の変動で外れやすいローラー形状であった
